**Urbino (PU) – Fraz. Canavaccio,  
Loc. Santo Stefano di Gaifa**

**Procedura di VAS relativa a Variante Parziale al PRG per la definizione  
di una nuova area di espansione a destinazione produttiva, artigianale, industriale  
Indagini archeostratigrafiche preliminari richieste in fase di scoping.**

**VERIFICA ARCHEOLOGICA PREVENTIVA**

**Marzo 2024**

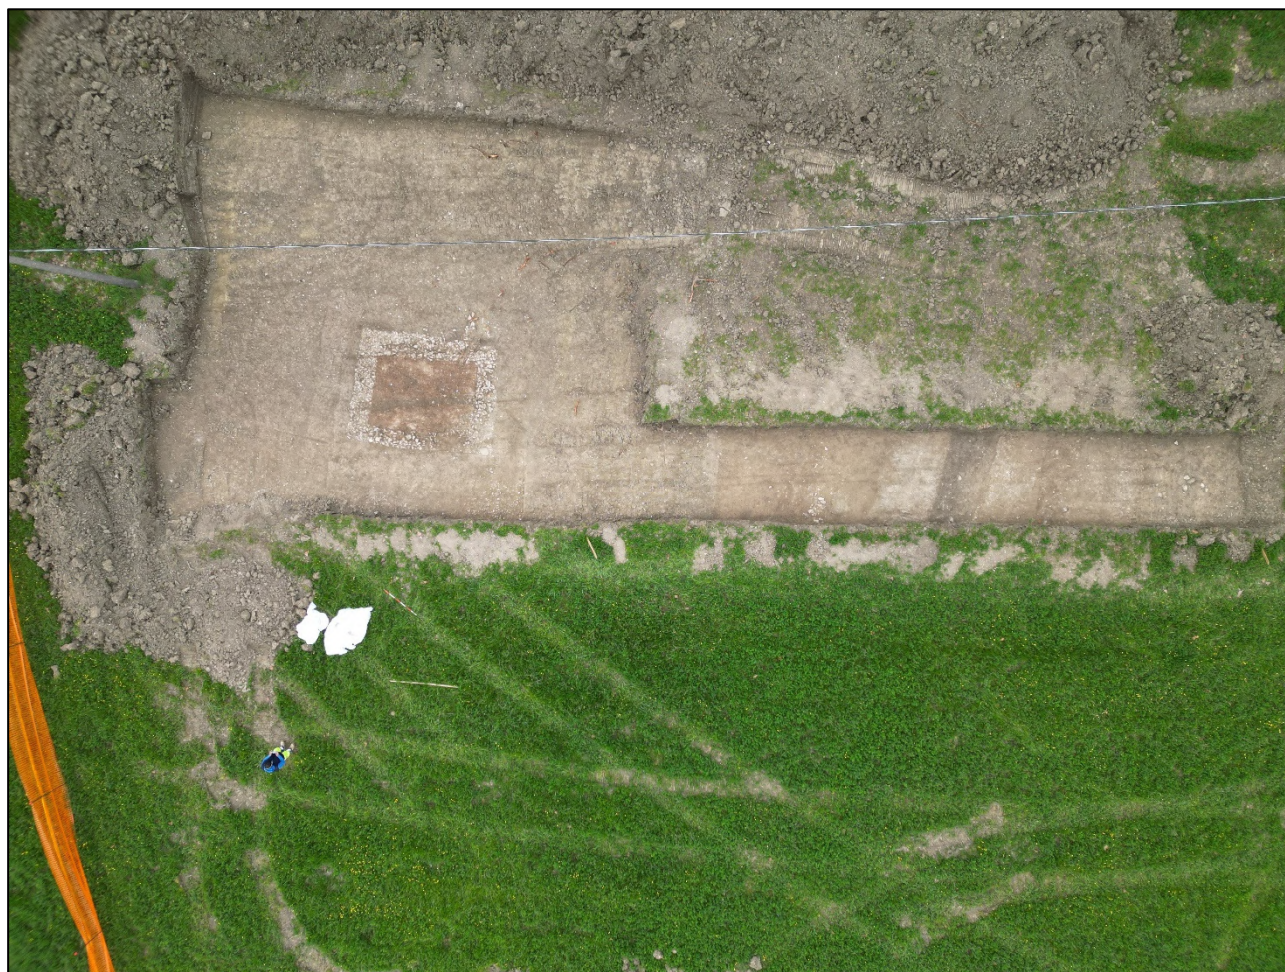
Figura 6 Trincea 1 e ampliamento a verifica della struttura 1.

La sequenza stratigrafica riscontrata è la seguente a partire dall'alto:

**US 1** strato arativo attuale della potenza di circa 58 cm con tracce di arature ben visibili alla base dello strato e documentate nel corso della pulizia manuale dell'ampliamento.

Subito sotto le arature si individuano anche tagli rettilinei, paralleli, con margini netti appartenenti a fosse agricole/filari di viti. UUSS 64-65, 62-63, 68-69, 70-71, 85-86.

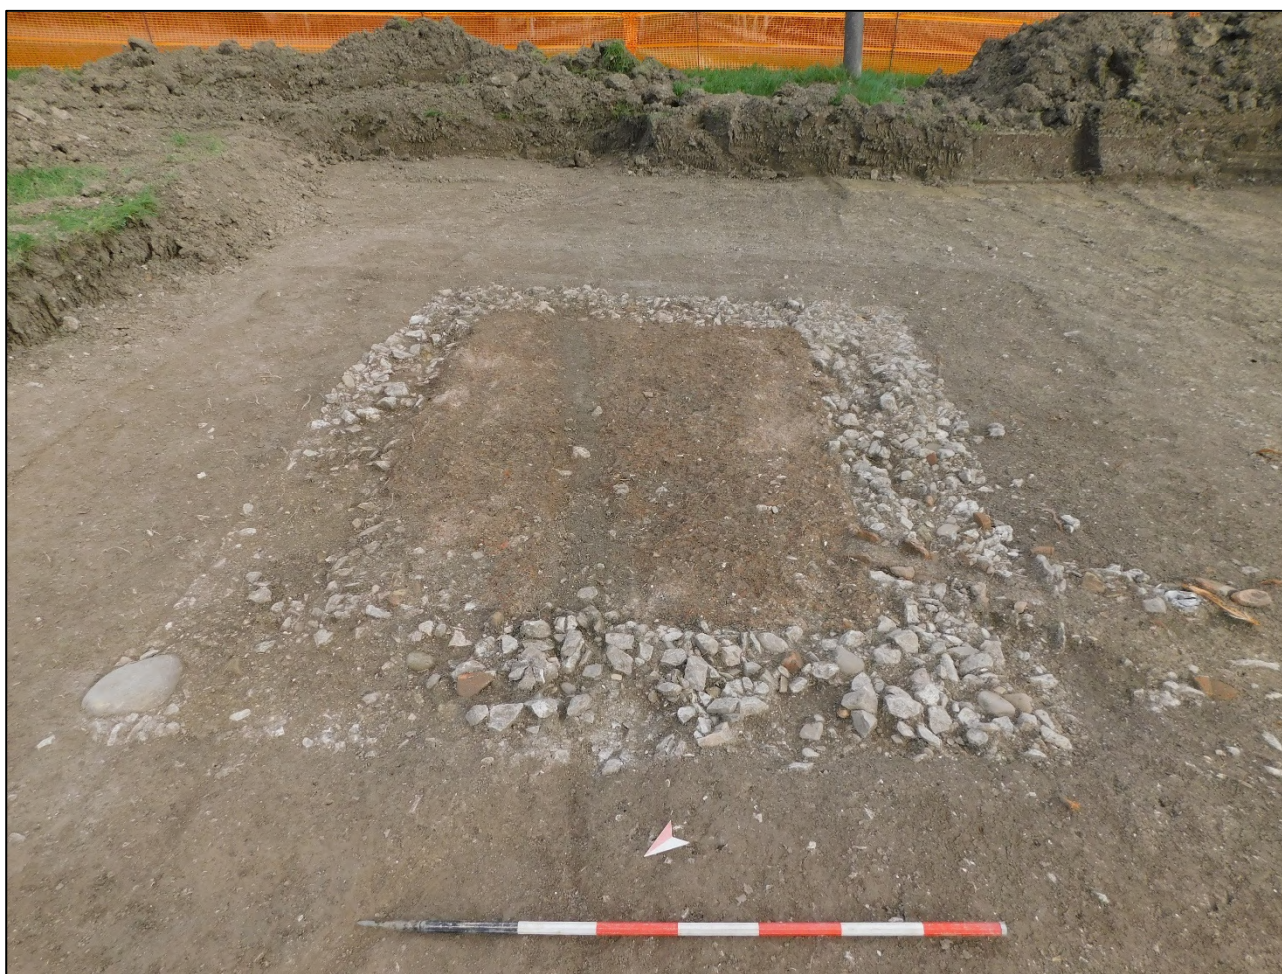
Struttura 1 è una struttura seminterrata localizzata immediatamente a sud-est, di forma rettangolare e delle dimensioni di 4.30x3.30 m.

preparazione (*rudus*) su cui è steso uno strato di rivestimento in cocciopesto. La struttura, interpretabile come una vasca, è marginata da quattro muretti della larghezza di circa 60 cm rasati a livello di fondazione. Non si conserva le pareti in alzato. Le fondazioni (US 90) sono realizzate mediante la posa di pietrisco in prevalenza di media piccola pezzatura compreso tra i 10 e 20 cm - con l'inserito di un solo elemento di maggiori dimensioni presso l'angolo nord-ovest - sistemato all'interno di un cavo debolmente fondato (US 92). Ricavato nella fondazione presso l'angolo sud ovest si nota invece la presenza di un condotto per lo scolo e la pulizia della struttura ricavato mediante la posa di frammenti di anfora, coppi e frammenti di tegole alettate, che conduceva liquidi a partire dal fondo della vasca con pendenza in direzione dell'esterno. Di questo sistema di drenaggio/scolo si conserva un breve tratto del piano di scorrimento (US 93) ed un taglio di posa (US 94) lungo circa 1.30 m.

Figura 9 Struttura 1.

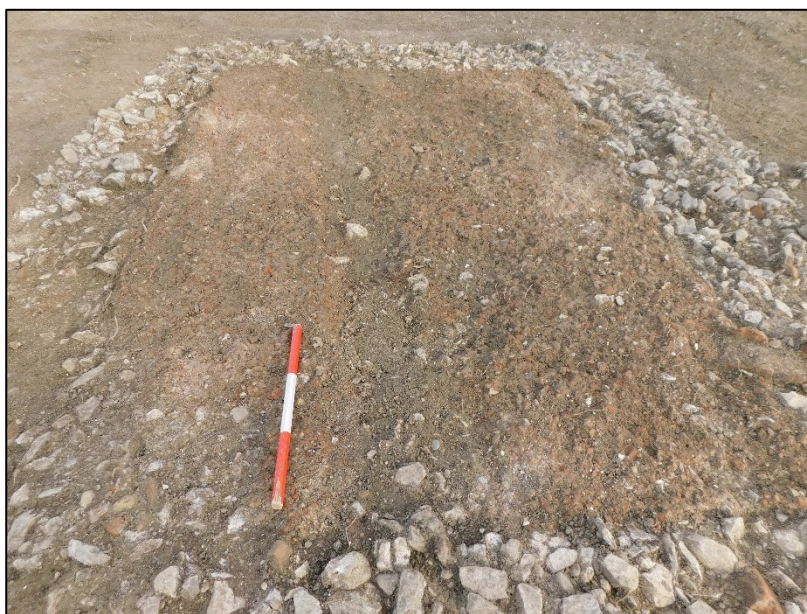
Figura 11 Str 1 - dettaglio UUS 90-91 intercettate dalle arature.

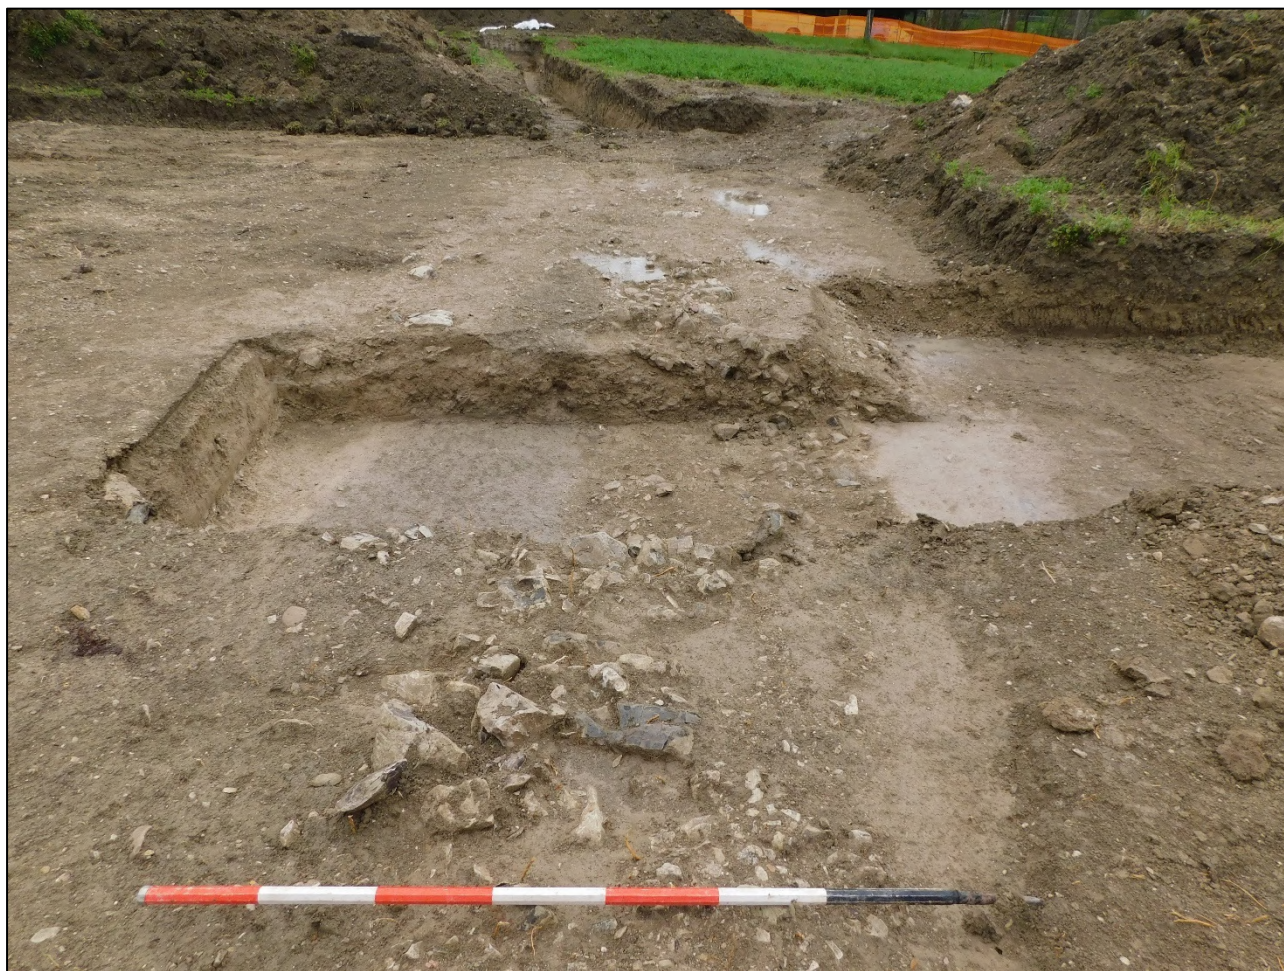
Nella parte occidentale della trincea 2 si localizzano due incisioni documentate in pianta e verificate nel corso dell'ampliamento richiesto dalla direzione scientifica, dal successivo approfondimento di quota (sezione 2 est) e mediante la trincea 11 eseguita a raccordo tra le trincee 1 e 2.

La verifica si è resa necessaria per la presenza di alta concentrazione di pietre frammiste a materiale ceramico (**US 79**), disposte lungo una fascia piuttosto rettilinea con orientamento NO-SE, le quali pur essendo di provenienza locale, derivanti dalla formazione geologica affiorante, avrebbero potuto essere parte di una struttura artificiale.

La stratigrafia documentata in trincea 11 e in trincea 1 indica che gli strati sono il risultato dell'accumulo detritico connesso con gli spostamenti dell'incisione di natura torrentizia (**UUS 76 e 74**) che da monte va a confluire nel Metauro.

Figura 18 Trincea 2 – approfondimento a verifica delle incisioni torrentizie. Visione da nord.

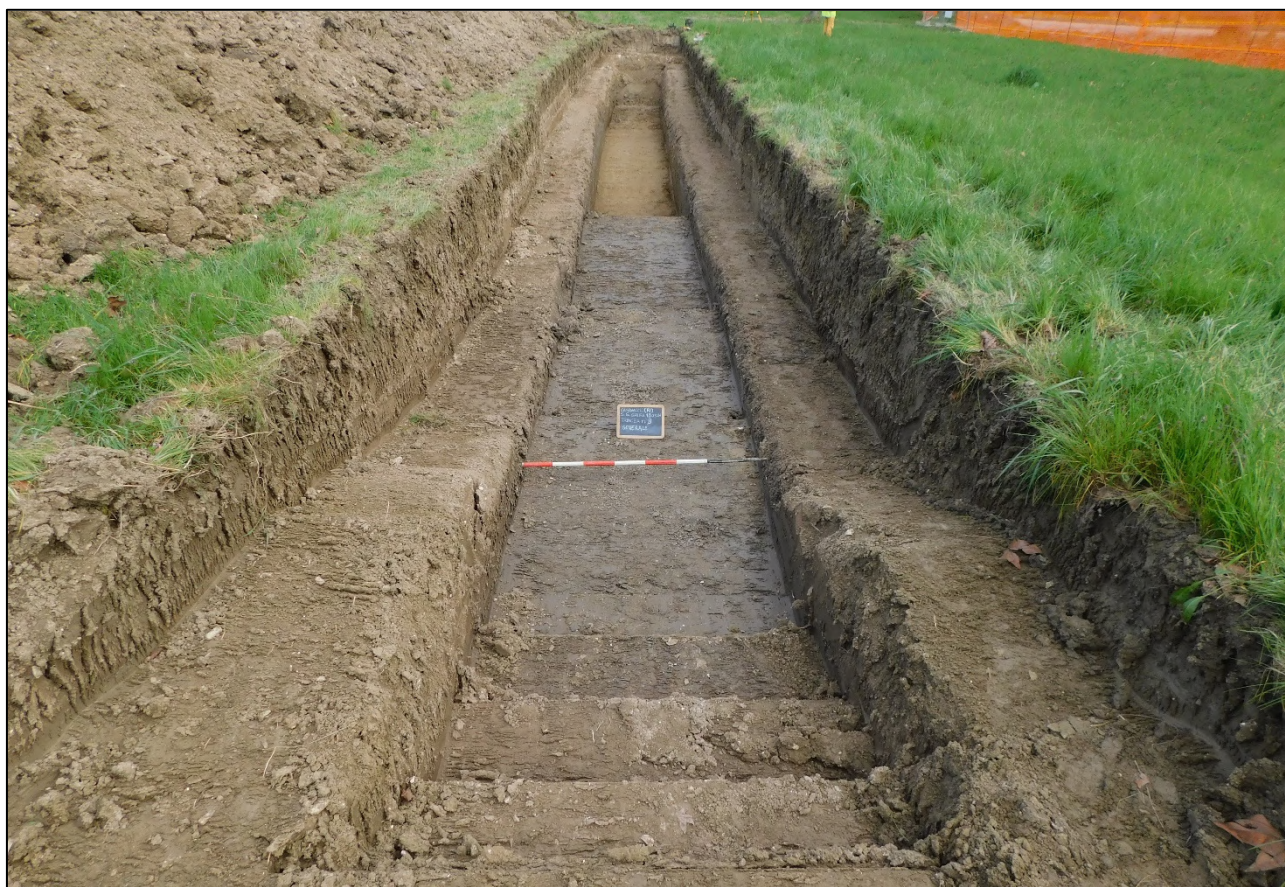
Figura 28 Trincea 3 – ripresa da ovest. Sul fondo in primo piano lo strato organico con materiali ceramici d'impasto US 57.

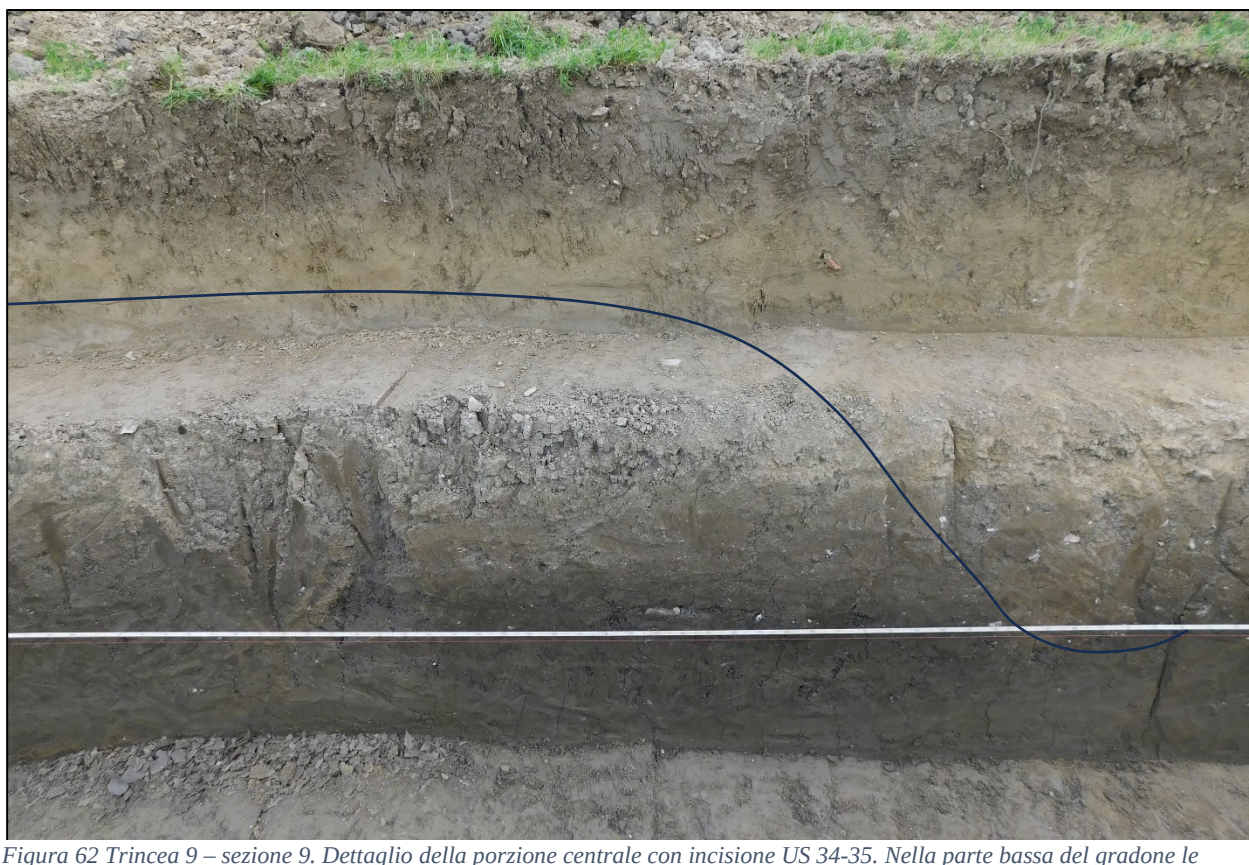
Figura 62 Trincea 9 – sezione 9. Dettaglio della porzione centrale con incisione US 34-35. Nella parte bassa del gradone le UUS 43-44-45.

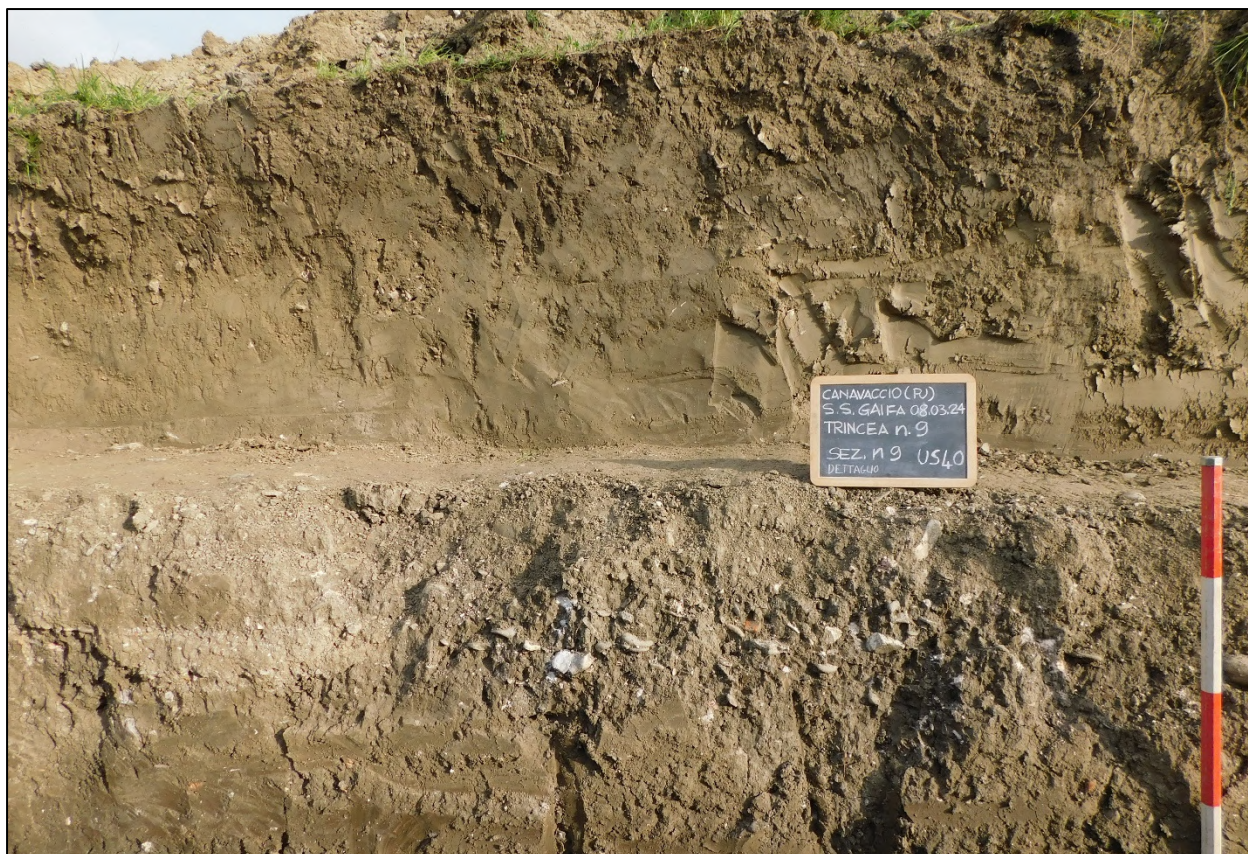
Figura 63 Trincea 9 – sezione 9. Dettaglio della porzione orientale con strato US 40 (sulla dx) tagliato da UUSS 38-39 sulla sx.

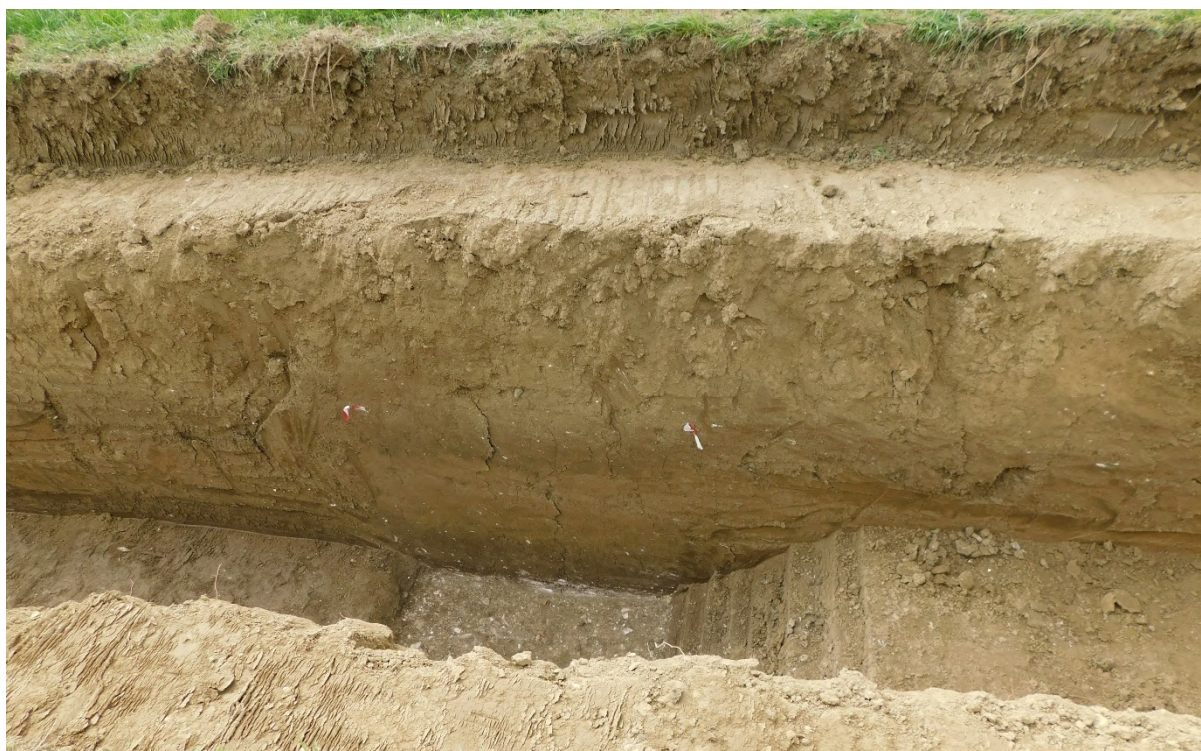
Figura 69 Trincea 10 – settore centrale con approfondimento. Alla base si nota lo strato più scuro us 5 che copre la ghiaia US 9 visibile sul fondo.
