## COMUNE DI URBINO

TRASPOSIZIONE SU BASE CATASTALE NUMERICA, VALIDAZIONE E AGGIORNAMENTO P.R.G.  
VARIANTE P.R.G. - 2012

**P. Il verde urbano**

**Indagine ecologica e sulla vegetazione delle aree verdi  
attorno alle mura: indirizzi per un nuovo assetto.**

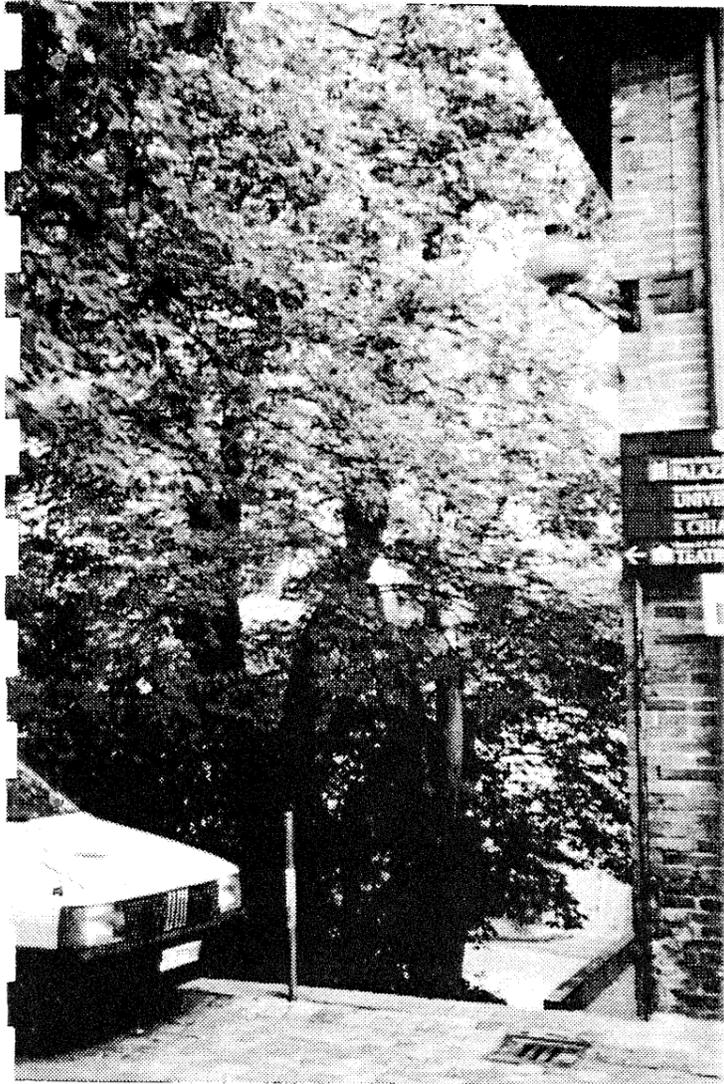
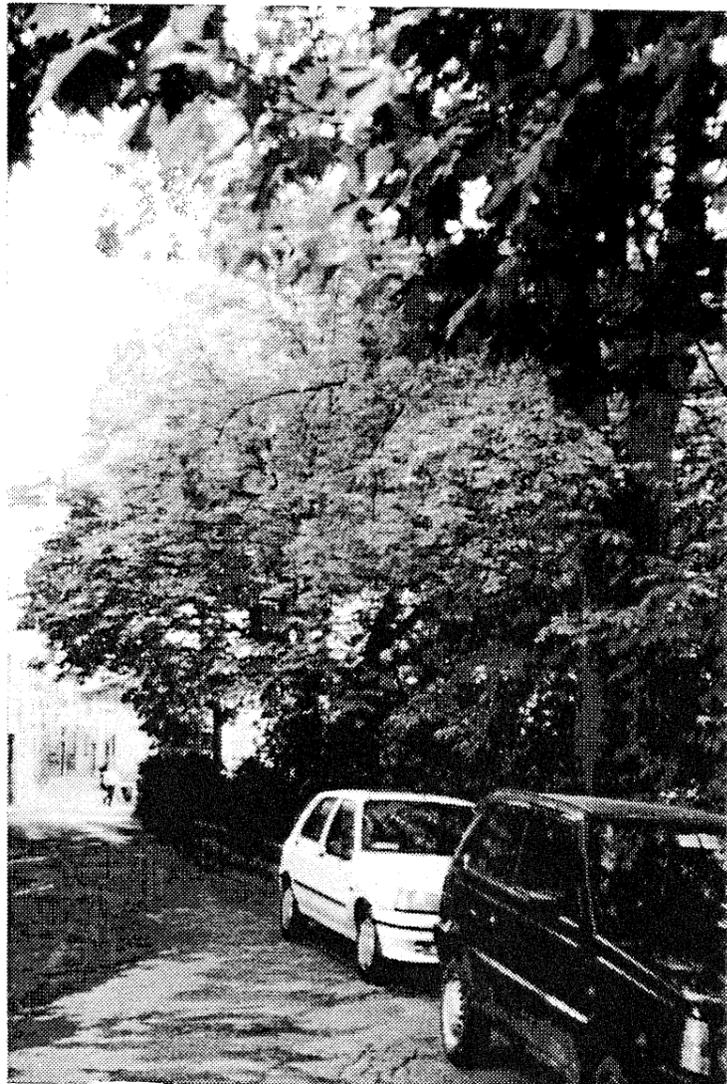
1 - 2

Parco con vegetazione bene assestata; piano dominante formato da elementi di *Platanus*, *Aesculus*, *Celtis*...

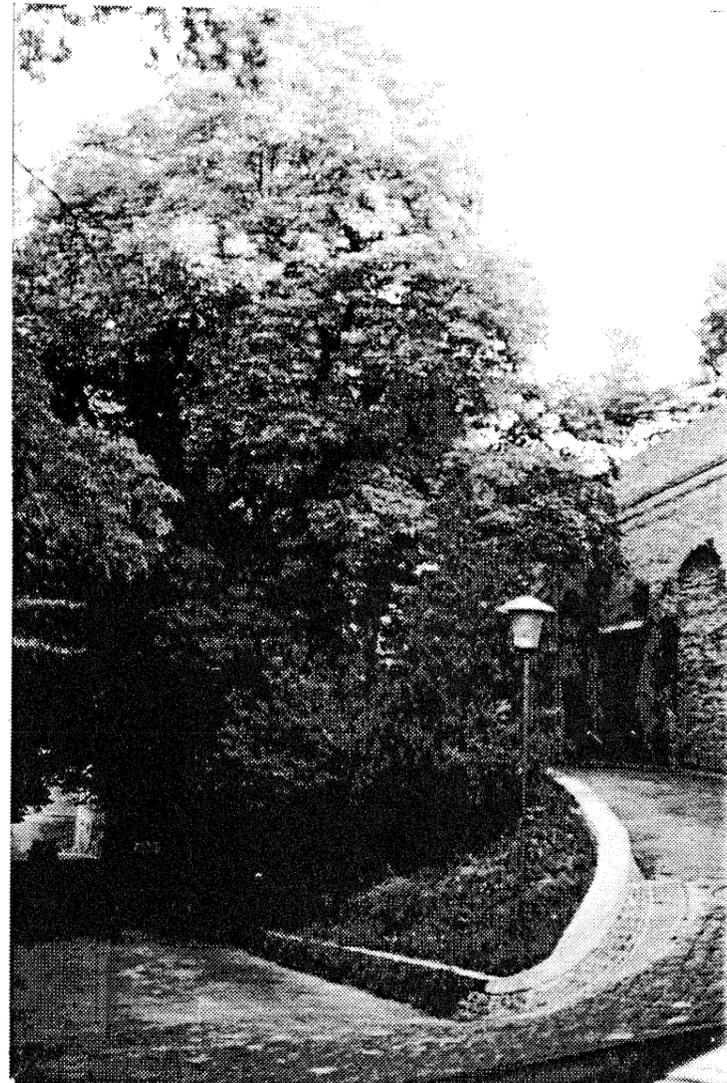
3

Vi è qualche elemento spurio rispetto alle specie di impianto ( *Camechyparis*, *Tuya*).

E' consigliabile la sostituzione con altra specie sempreverde o con vistosa fioritura.

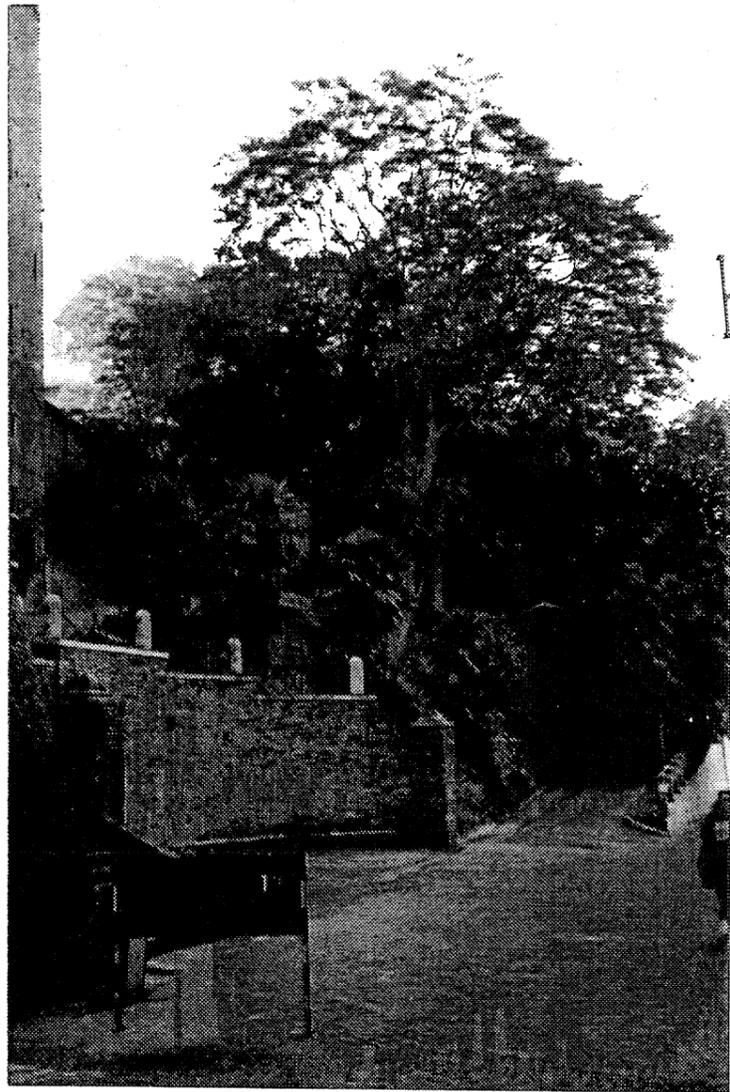
5  
Albero di Robinia con chioma non integrata nel profilo degli altri elementi arborei. Risulta essere in fase di decadenza.

Prevedere la sostituzione con individuo adulto di specie più appropriata.

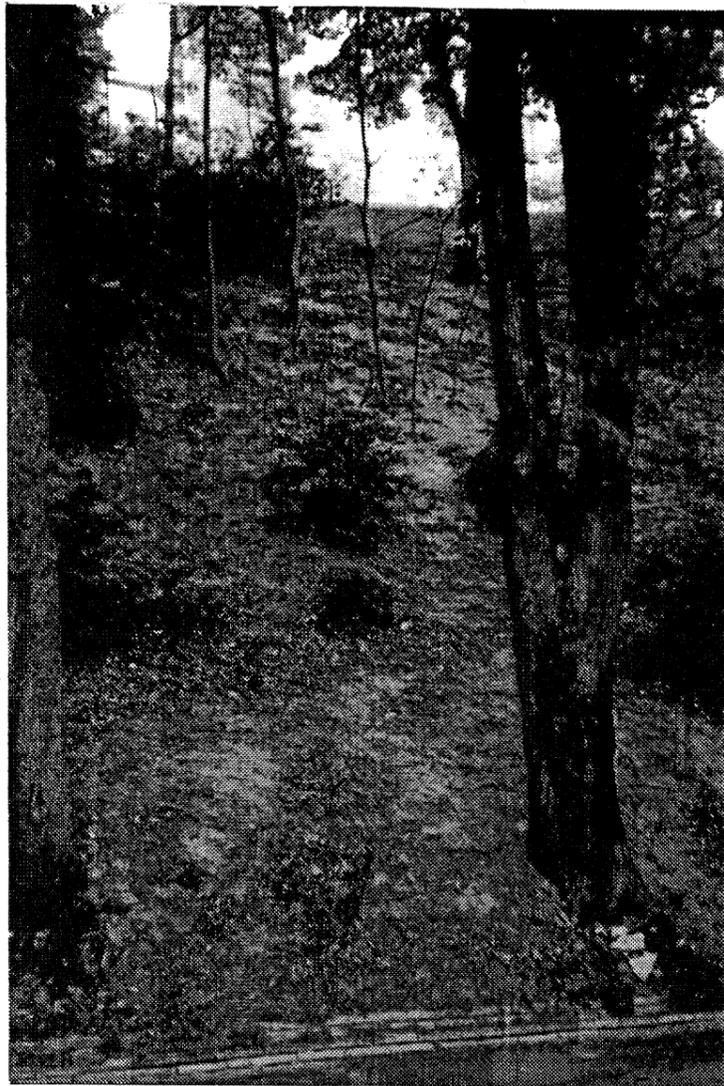
6  
Nei tratti più scoscesi il suolo è soggetto ad erosione.

Costituire uno strato arbustivo-erbaceo di sottobosco a totale copertura per una buona tenuta del terreno ( *Viburnum* sp; *Vinca minor* ...).

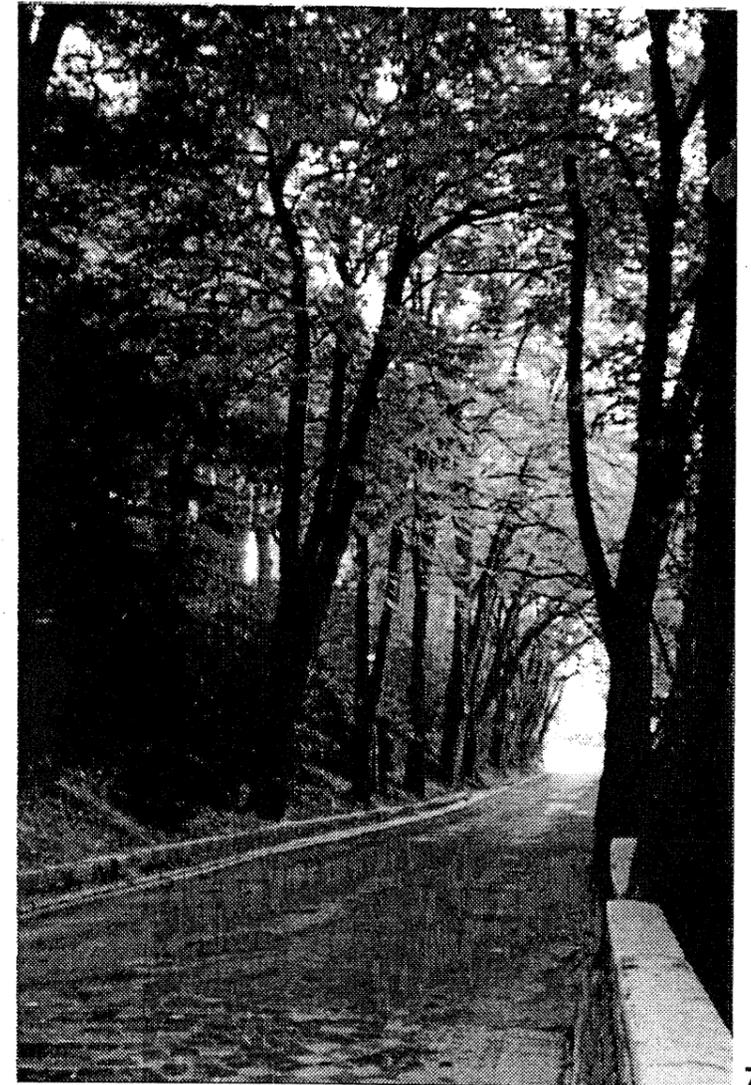
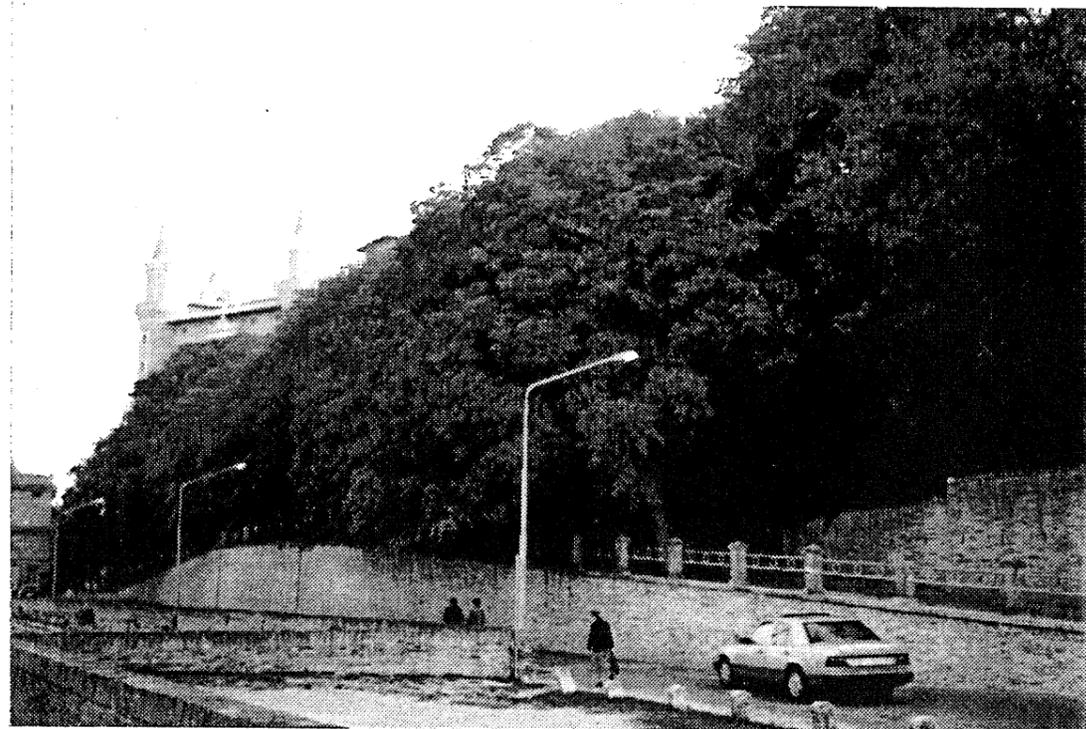
7 - 8

L'assetto del Pincio è tipico del verde distintivo dei parchi urbani, ma è agevolmente accostabile al paesaggio naturale. La struttura compatta e la forma libera ed espansa delle chiome bene inseriscono questo ambiente nel contesto urbano.

Eventualmente, possono essere arricchite e variate le specie del sottobosco.

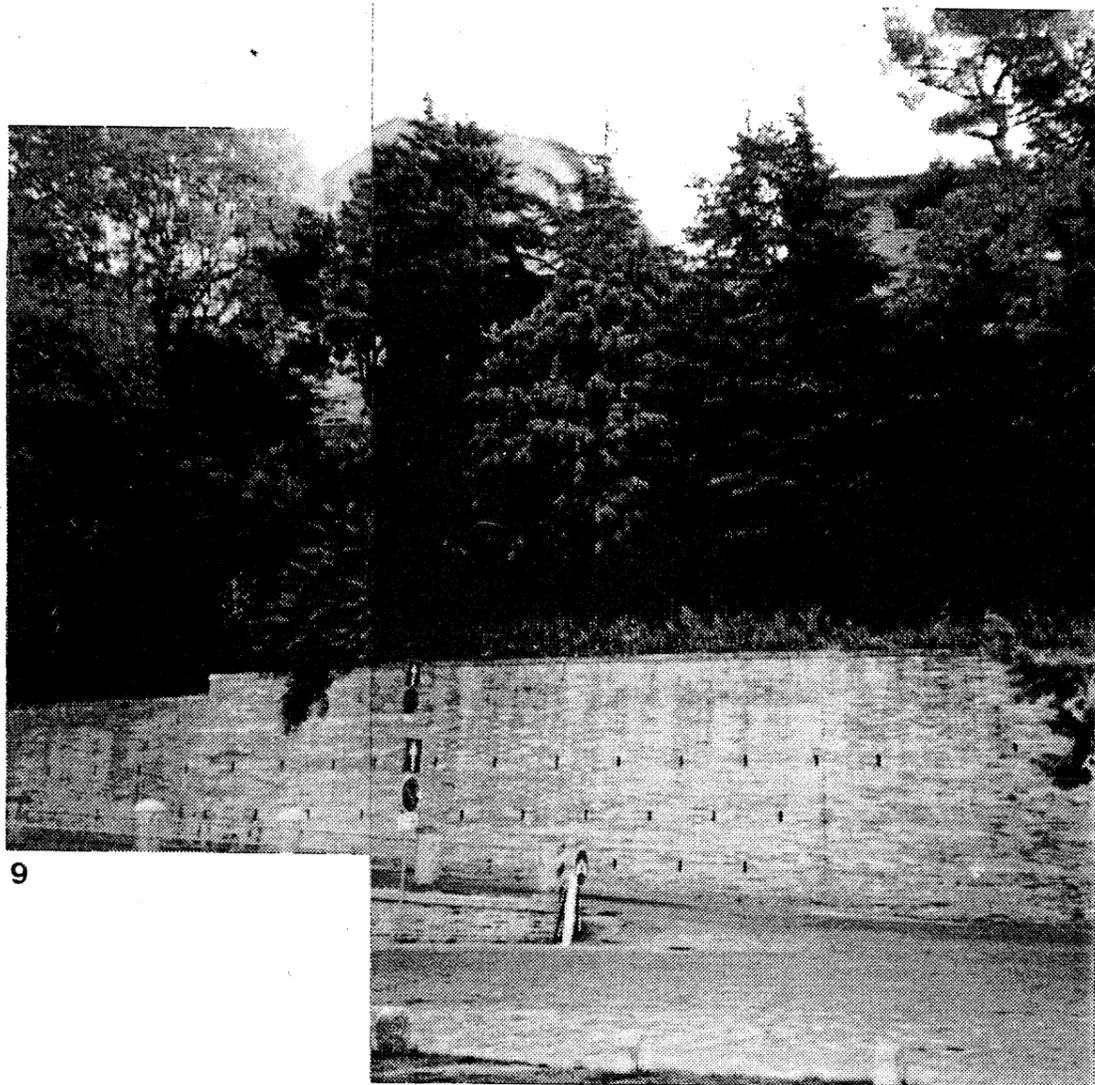
9 - 10

Alberatura eterogenea, estranea alla flora e al paesaggio locale, e comunque di difficile inserimento in questo contesto, sia perchè contrastante per forme e colori, sia perchè disorganica rispetto alla vegetazione del Pincio.

Sostituzione graduale con specie più affini a quelle del Parco, con sviluppo tale da mantenere la schermatura dell'edificato retrostante.

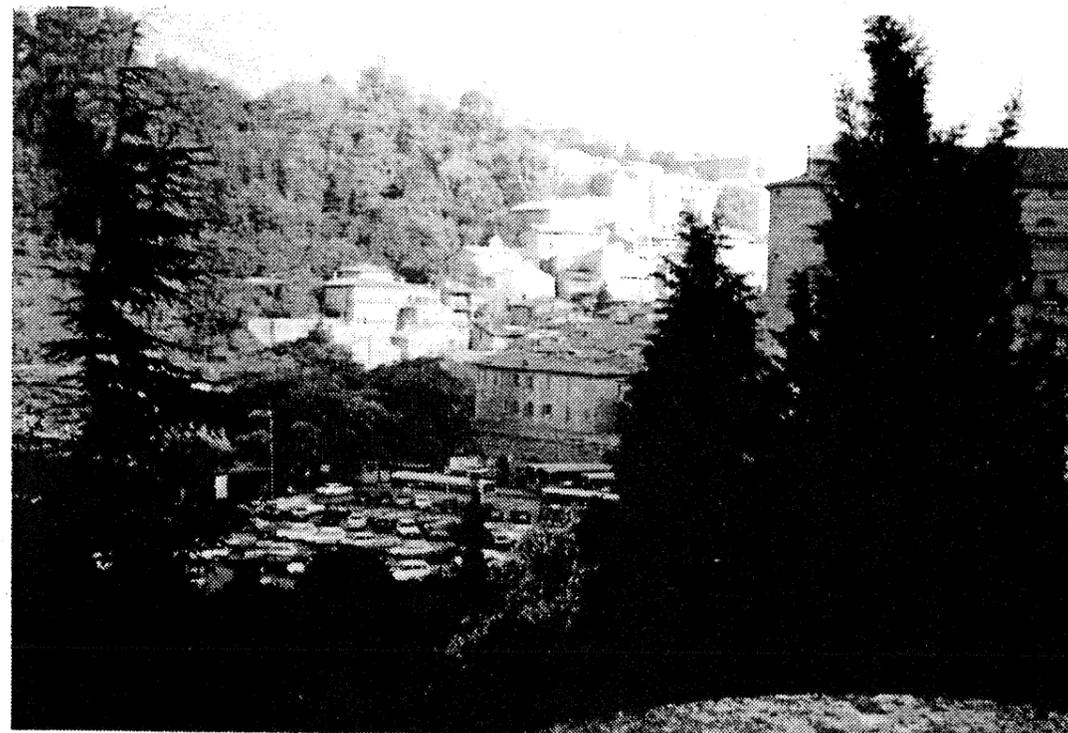
11

In primo piano: elementi eterogenei, estranei al paesaggio ed alla vegetazione locale. Creano disturbo alla visione panoramica.

Sostituzione graduale con esemplari più prossimi o appartenenti alla vegetazione naturaliforme con sviluppo di chioma a forma espansa che comunque non superi il livello delle mura.

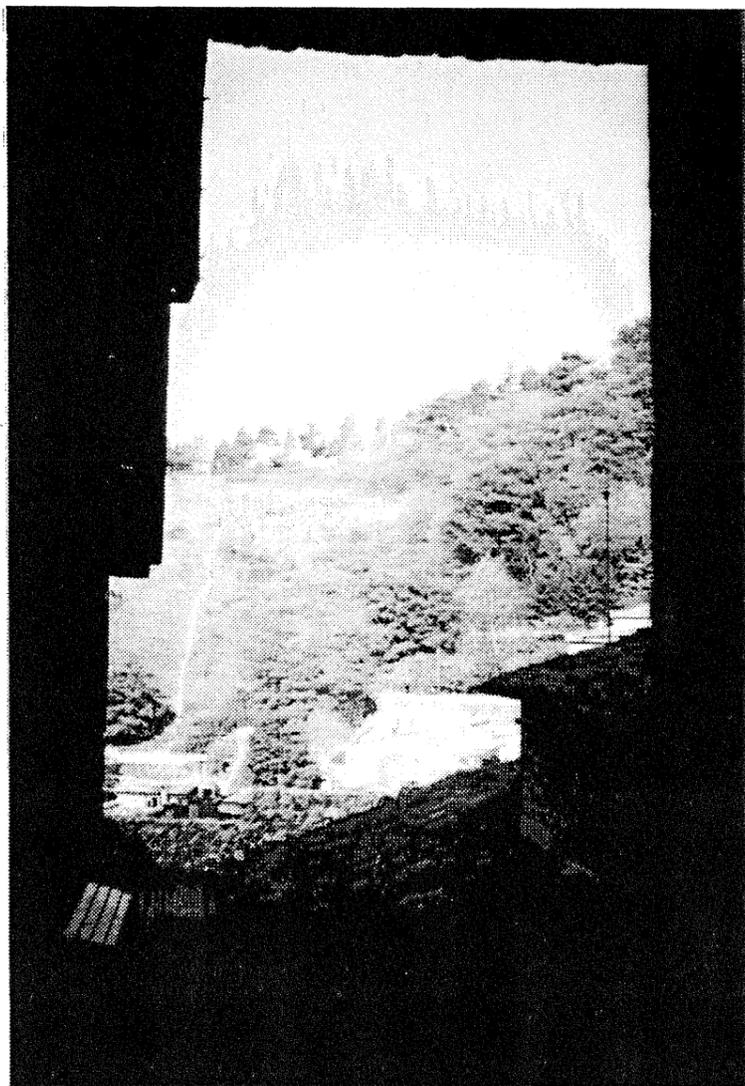
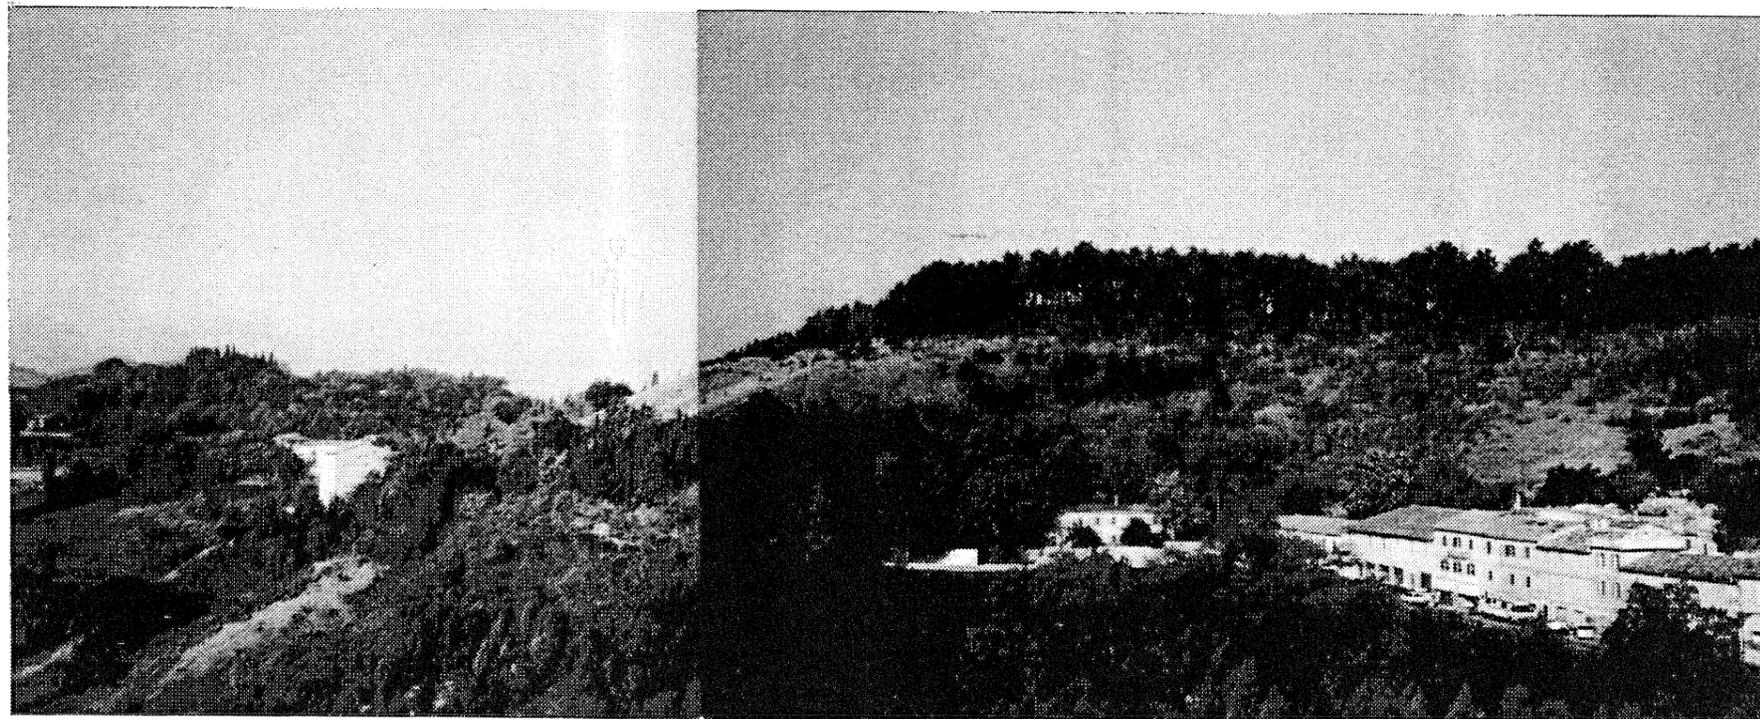
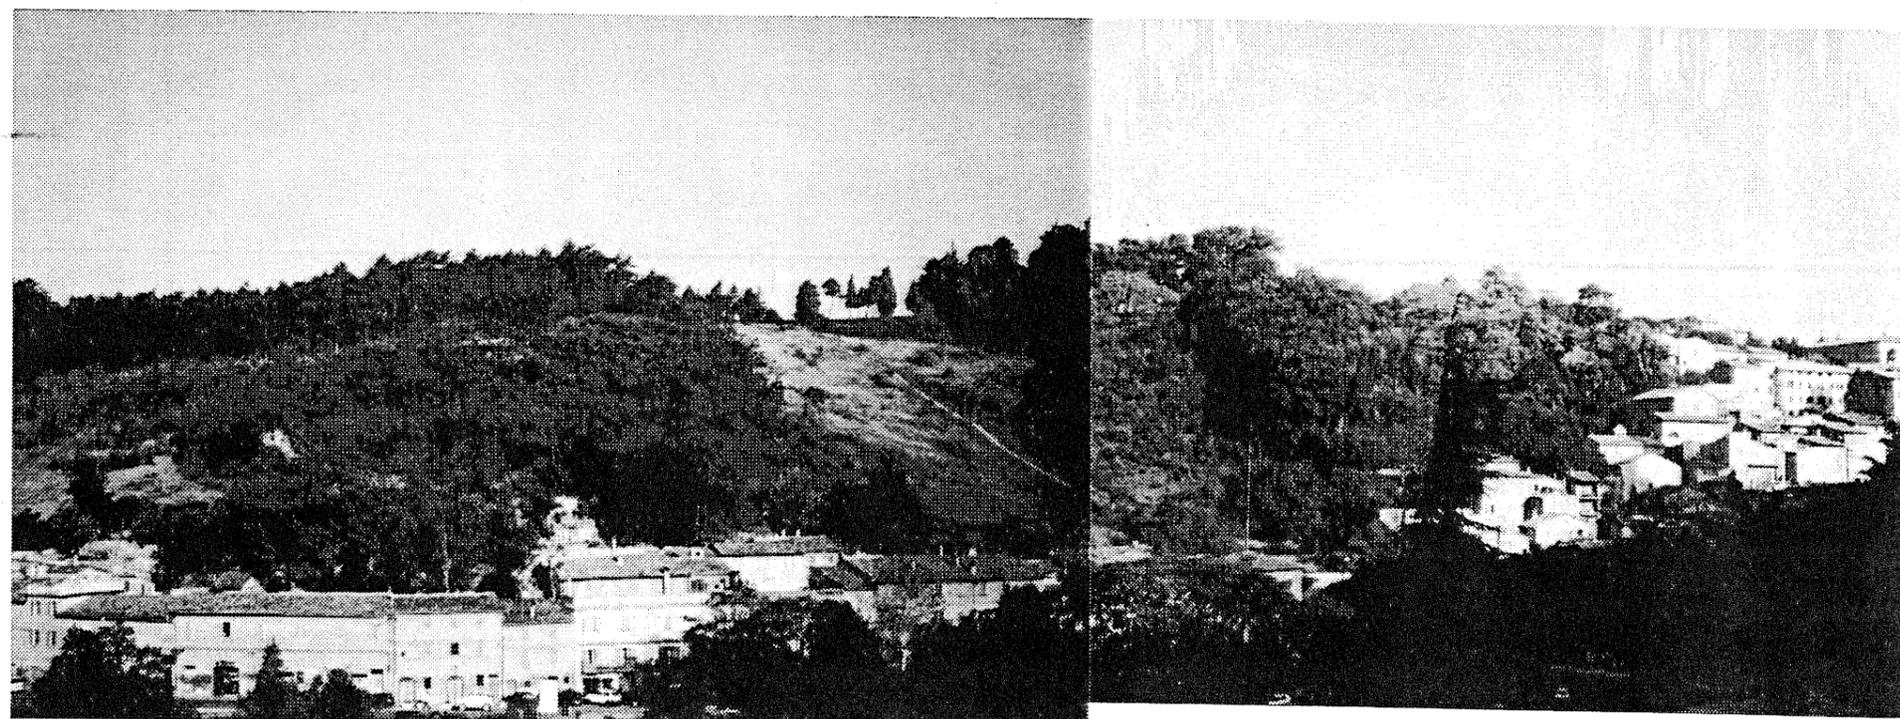
12 - 13 - 14 - 15 - 16

Profilo e pendio da riedificare paesaggisticamente con caratterizzazione storico-ambientale o con habitus da Parco Urbano.

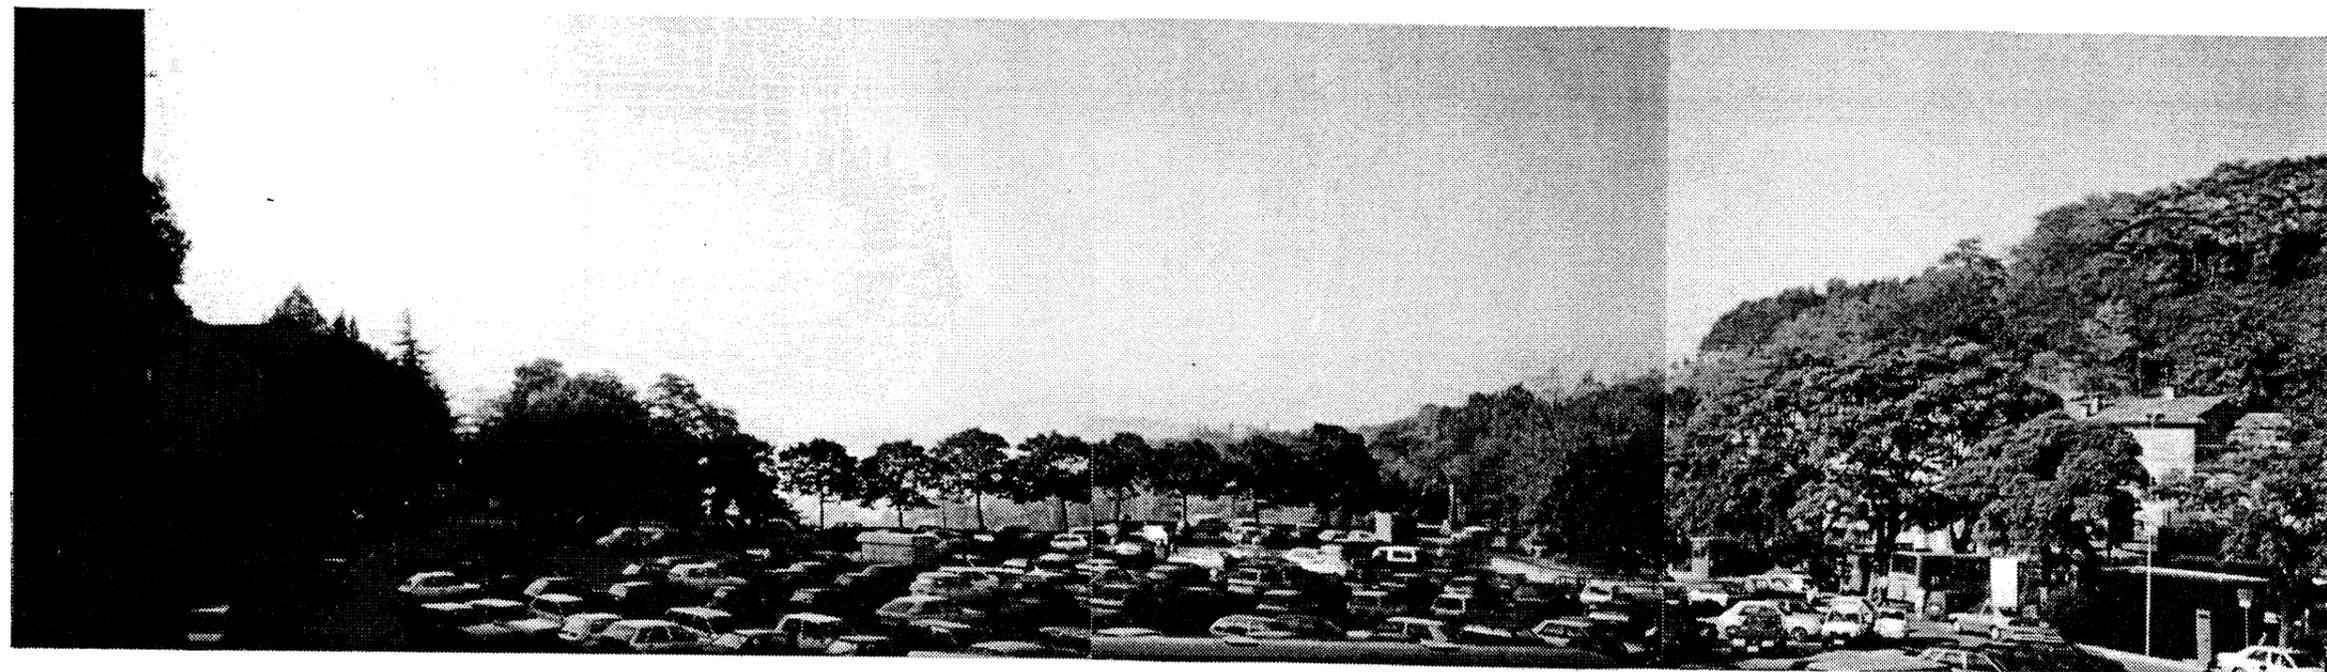
17 - 18 - 19

Il fattore panoramico è degradato dal deposito di auto. Gli esemplari di forma globosa del limite verso la strada statale (Tilia) scandiscono la vista panoramica.

Per le proposte di intervento si veda lo specifico Progetto Guida di sistemazione del Mercatale.

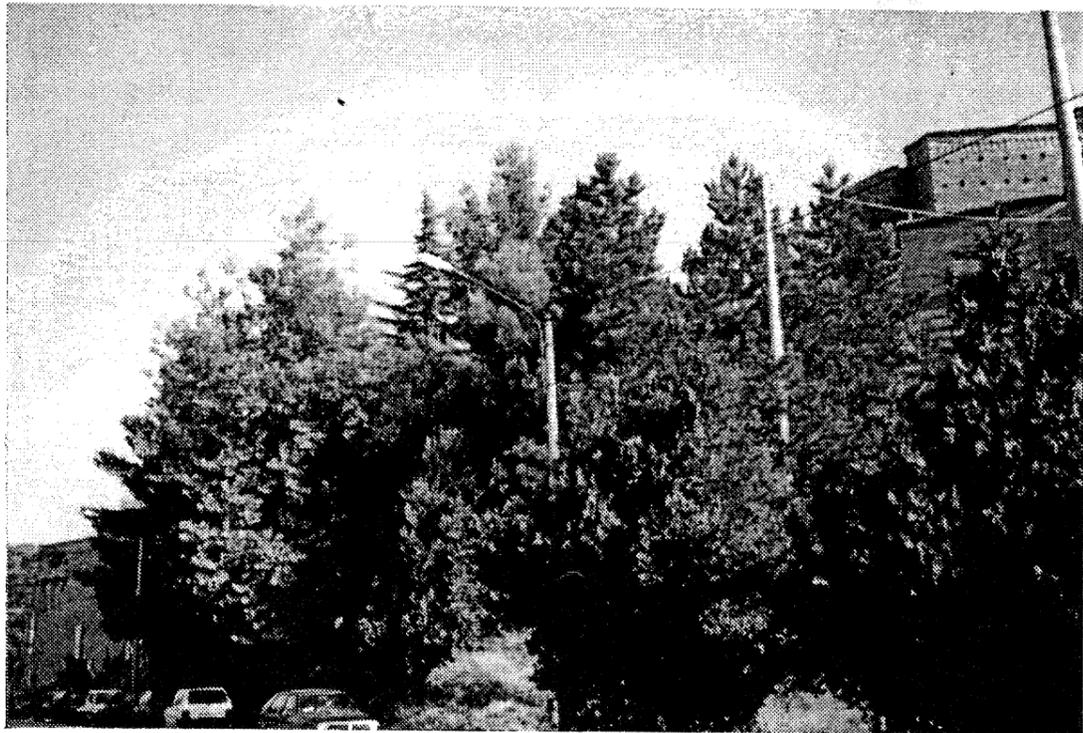
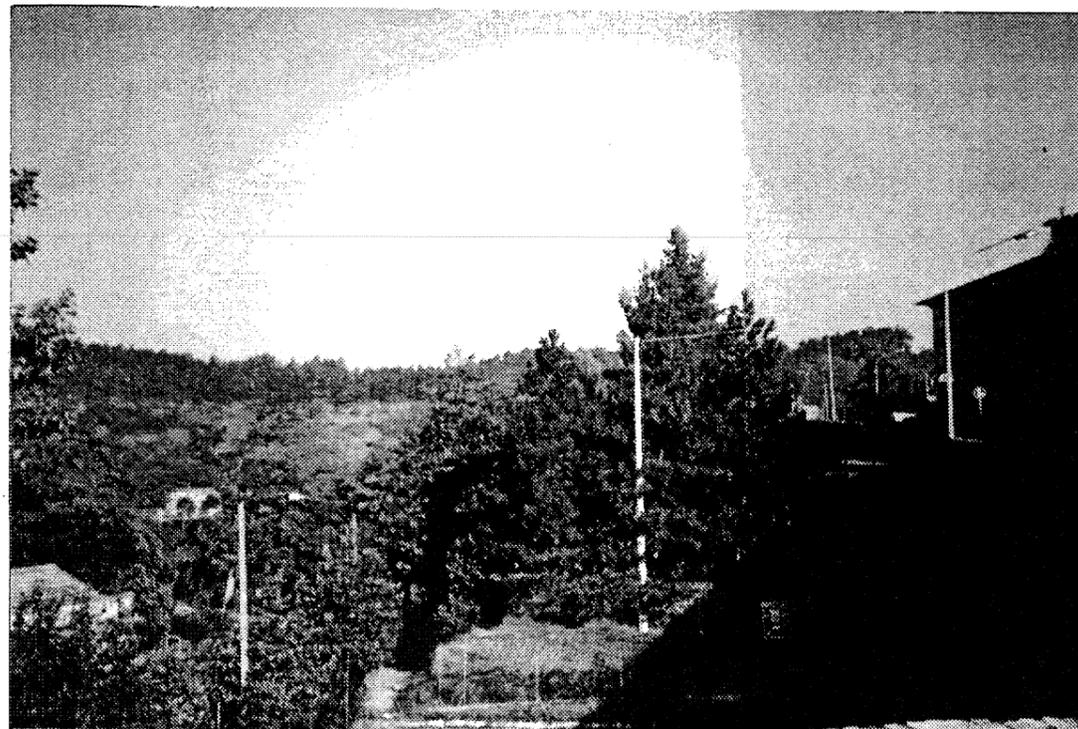
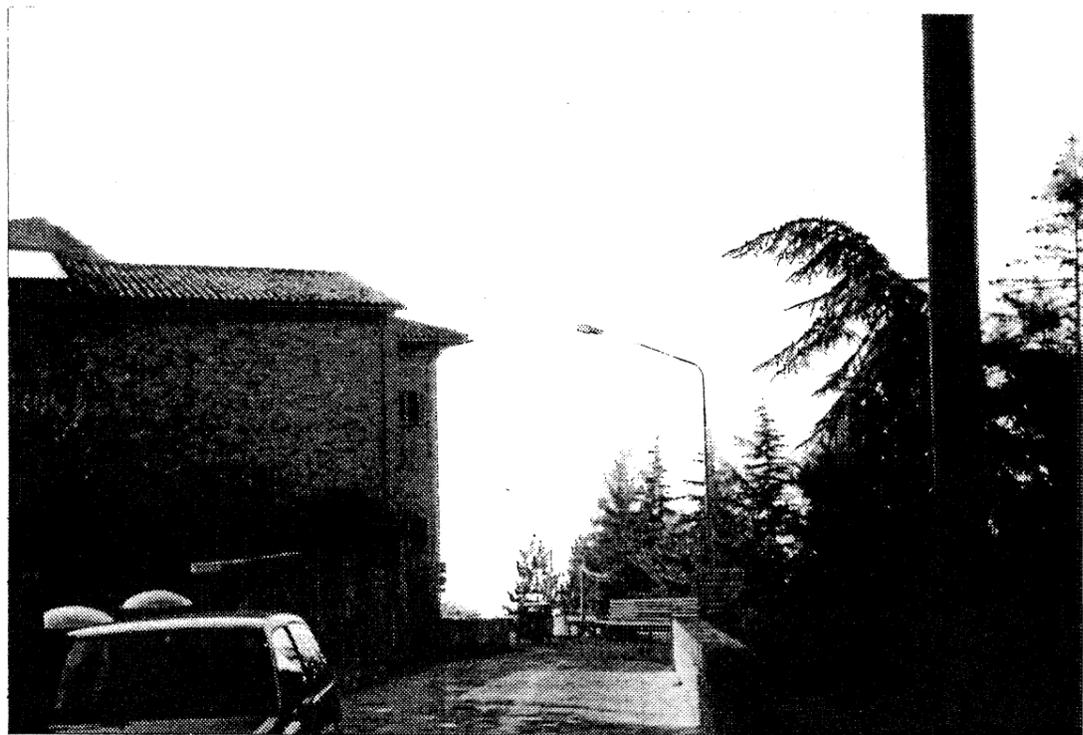
20 - 21 - 22 - 23

Paesaggio innaturale che evoca la biocora montana alpina o di valenza ecologica simile. La sequenza verticale degli elementi ornamentali è in netto contrasto con l'andamento delle mura ed il profilo della città.

Progressiva sostituzione con specie della vegetazione locale aventi elevazione moderata ed idoneità al trattenimento del terreno.

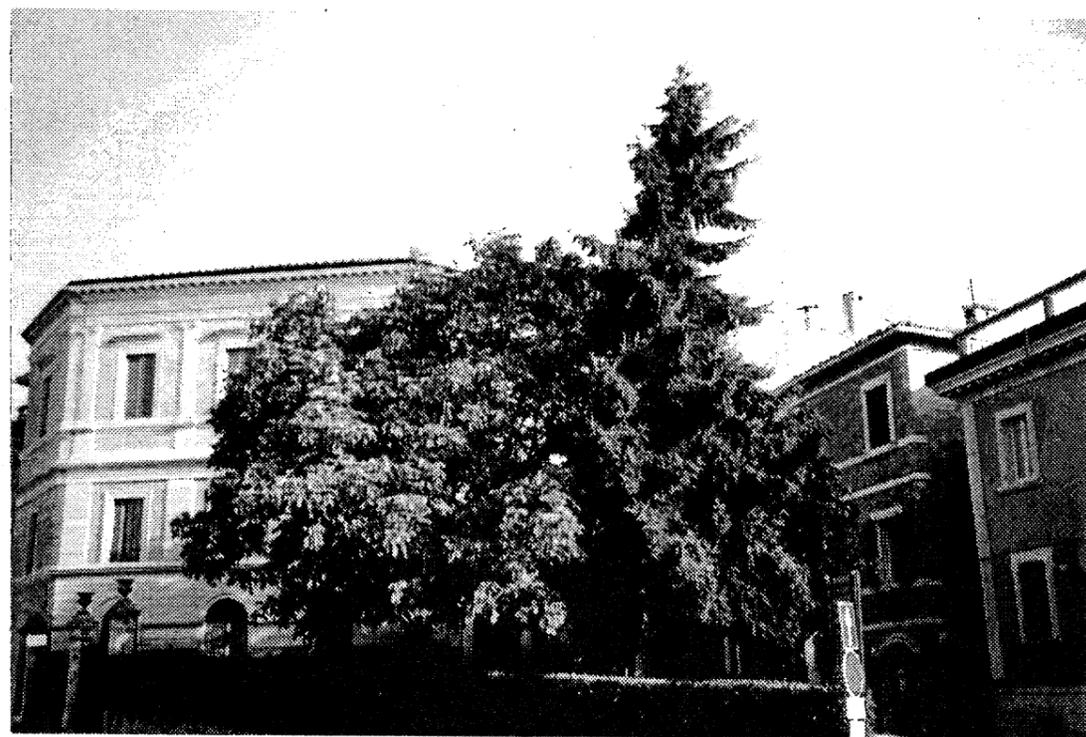
24

La forma e la taglia della conifera ( Picea) intercetta lo sguardo e interrompe l'escursione visiva. Questo Abete penalizza il bellissimo esemplare di Noce, pianta storicamente legata alla residenza rurale.

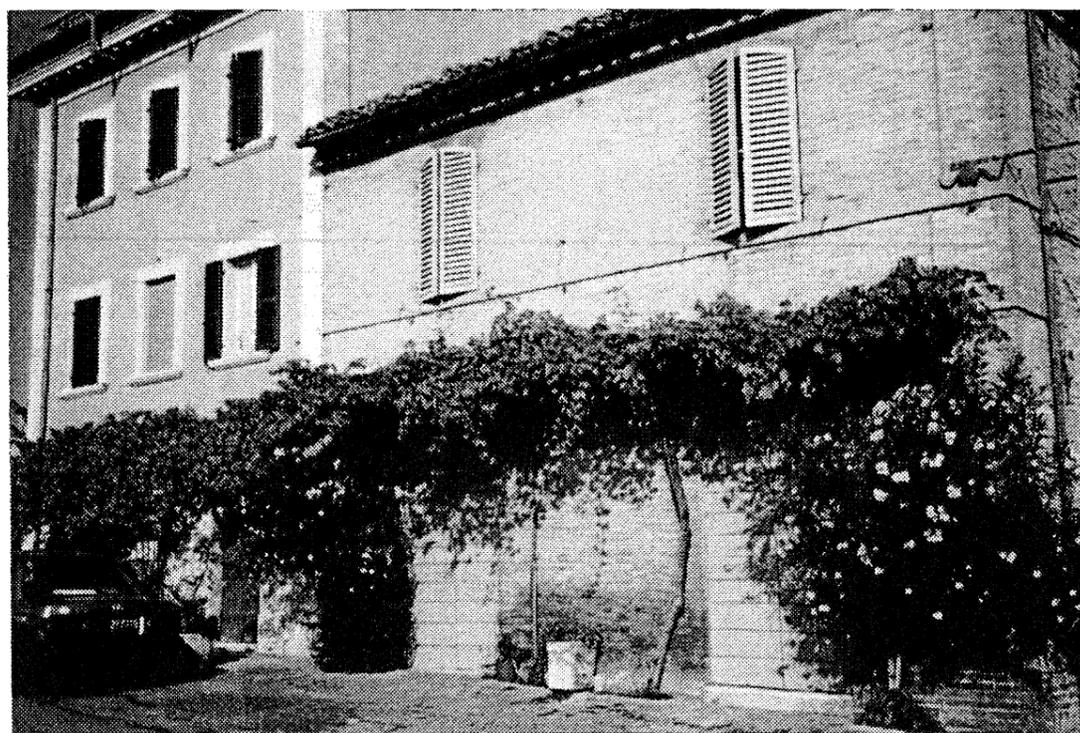
25

Arredo verde tipico dei casolari di campagna ( Vitis vinifera), ma ben inserito nel contesto urbano.

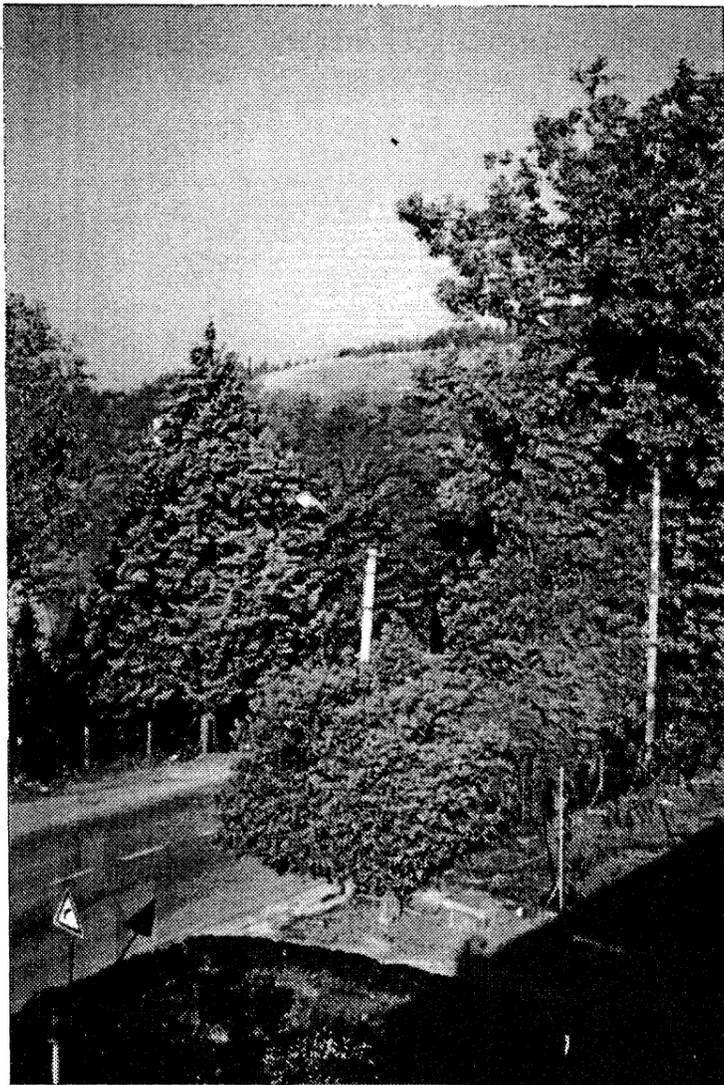
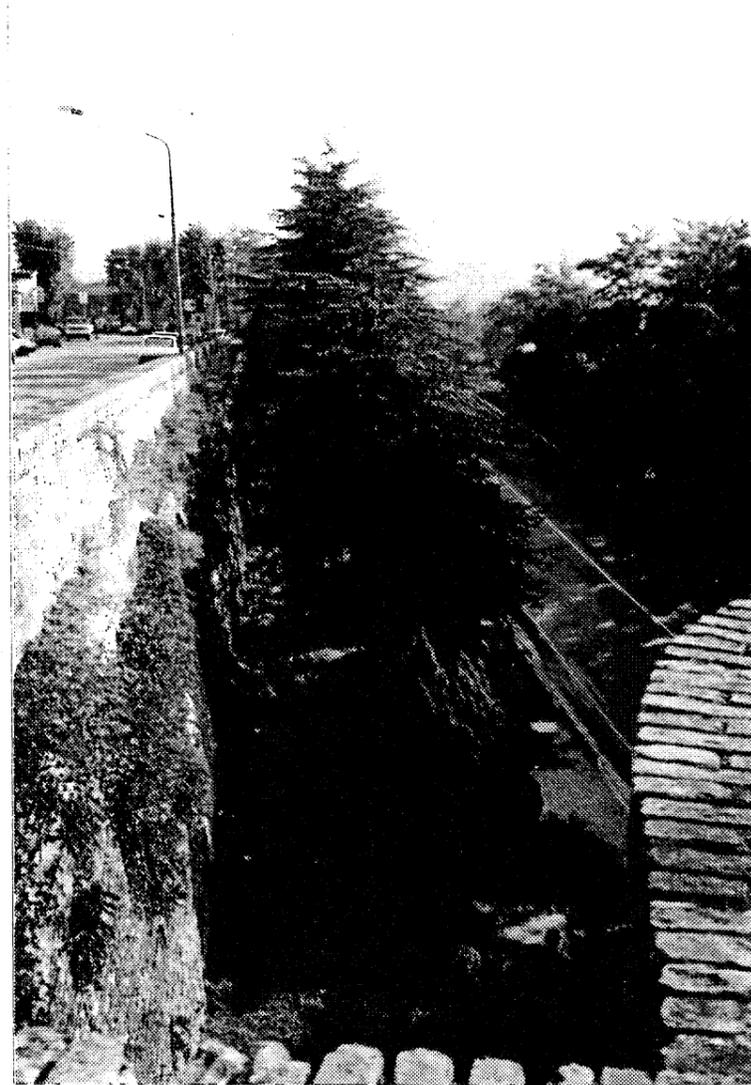
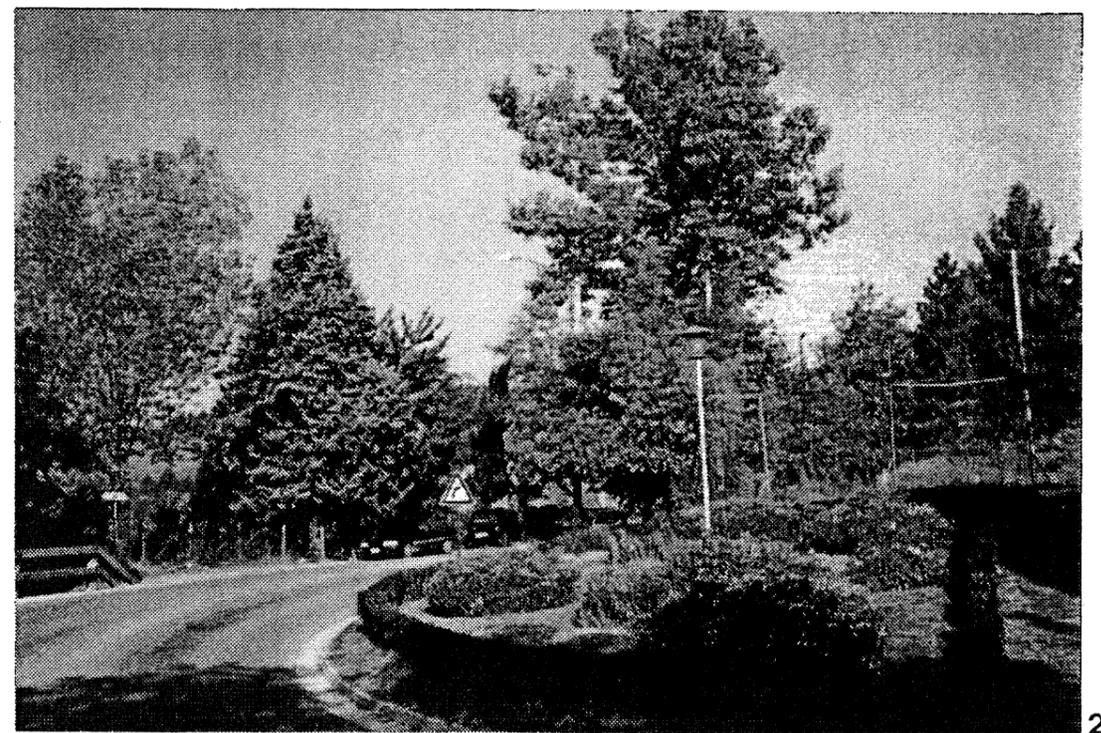
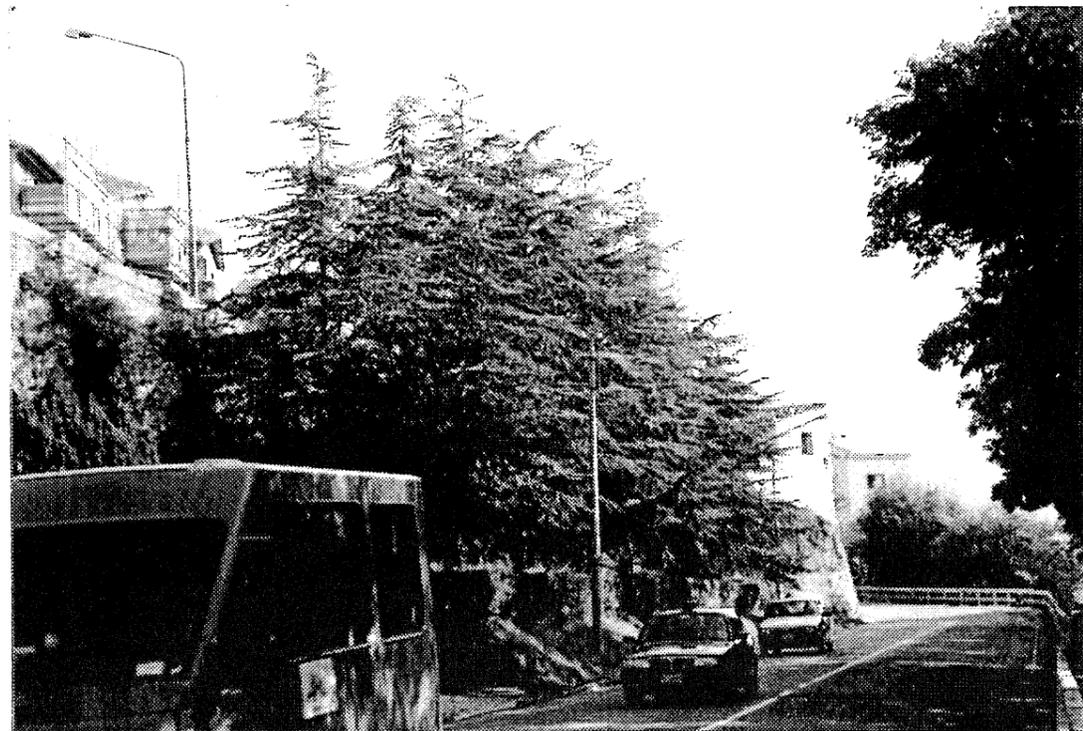
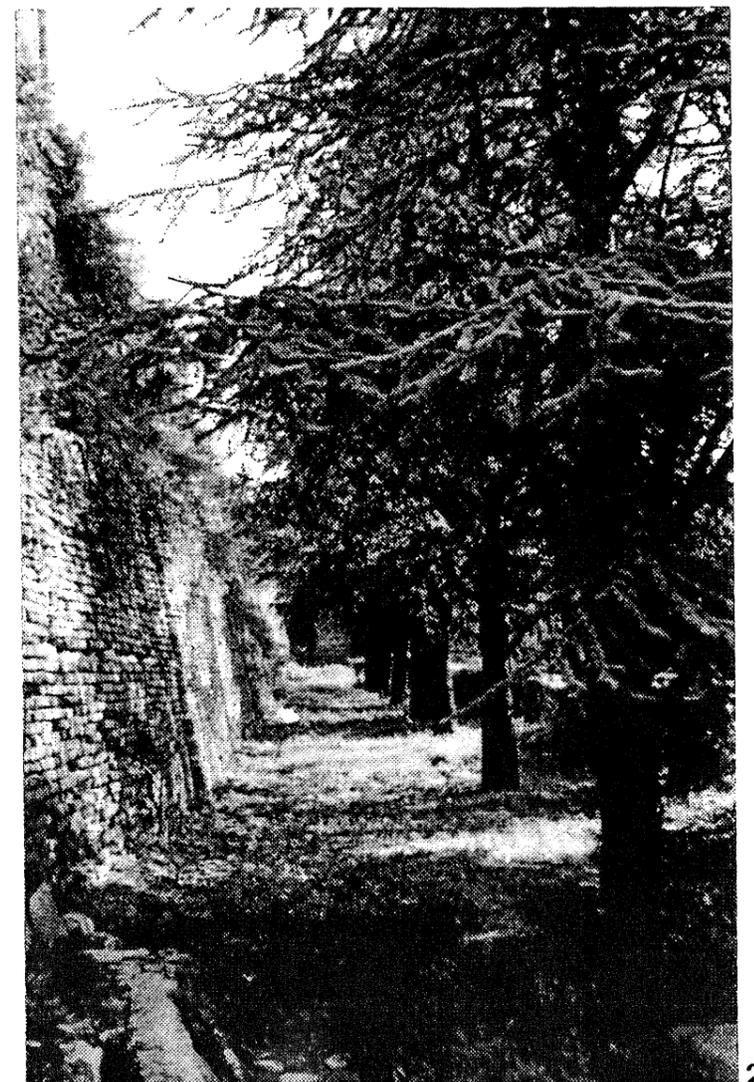
26 - 27 - 28 - 29 - 30

Elementi ornamentali eterogenei disaggregati e in contrasto con la vegetazione spontanea presente (Populus...) e quella di tradizionale arredo urbano (Platanus...). La discrasia in questa veduta è acuita dal contrasto tra simmetria e linearità delle aiuole e la caoticità di forma e disposizione degli elementi arborei; gli esemplari esotici da Parco Urbano ( Cedrus) - generalmente impiegati singolarmente e in ampi spazi - sono qui disposti a filare e costretti innaturalmente tra mura e strada, e risultano in contrasto con la vegetazione spontanea che cresce sull' altro lato della strada.

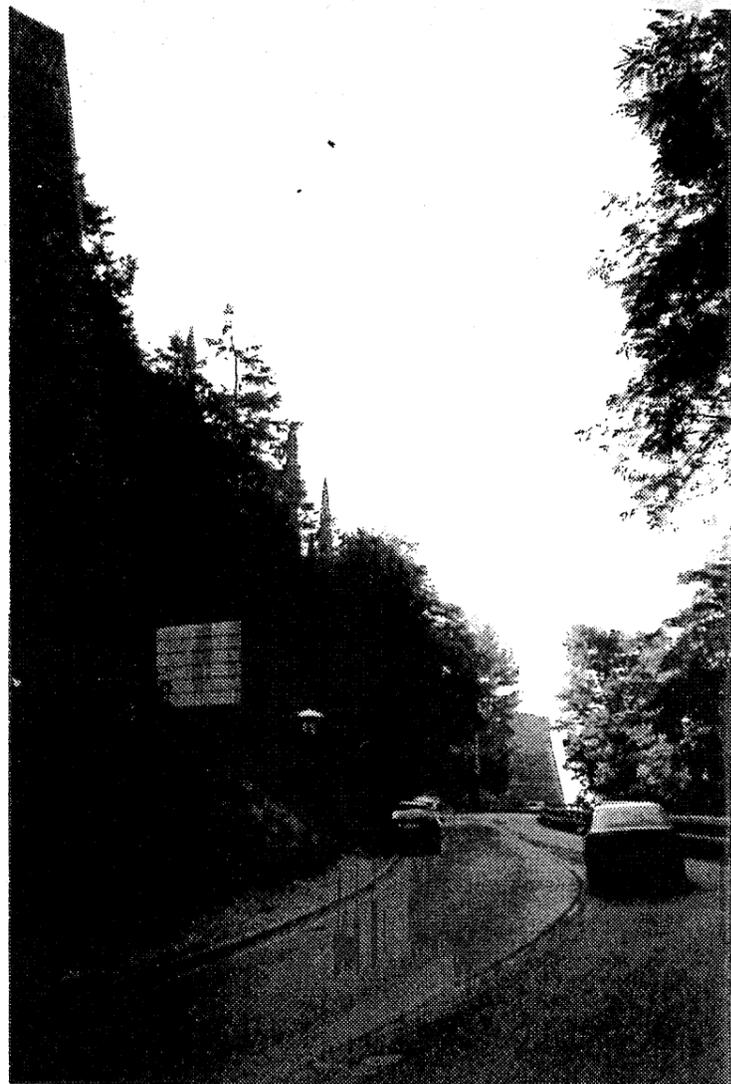
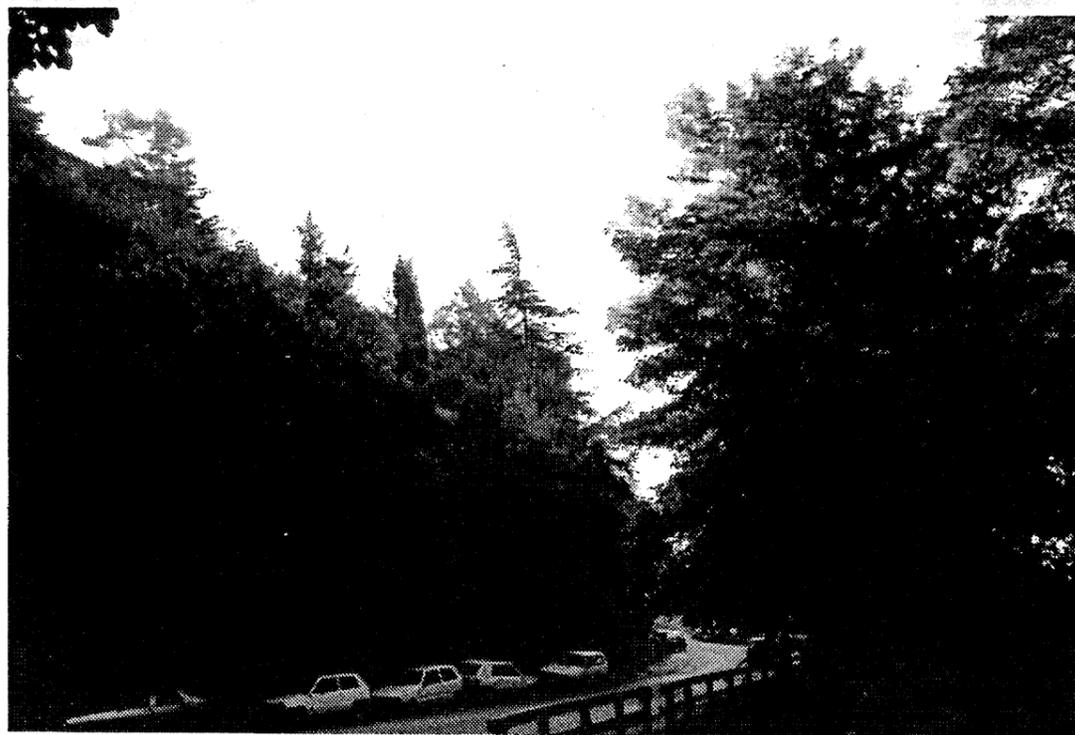
31 - 32

Si percepisce qui la lontananza strutturale ed ambientale esistente tra la popolazione delle conifere e la vegetazione spontanea - a valle della strada - seppure abbondantemente infiltrata da specie invasiva ( Robinia).
