## COMUNE DI URBINO

TRASPOSIZIONE SU BASE CATASTALE NUMERICA, VALIDAZIONE E AGGIORNAMENTO P.R.G.  
VARIANTE P.R.G. - 2012

**P. Il verde urbano**

**Indagine ecologica e sulla vegetazione delle aree verdi  
attorno alle mura: indirizzi per un nuovo assetto.**

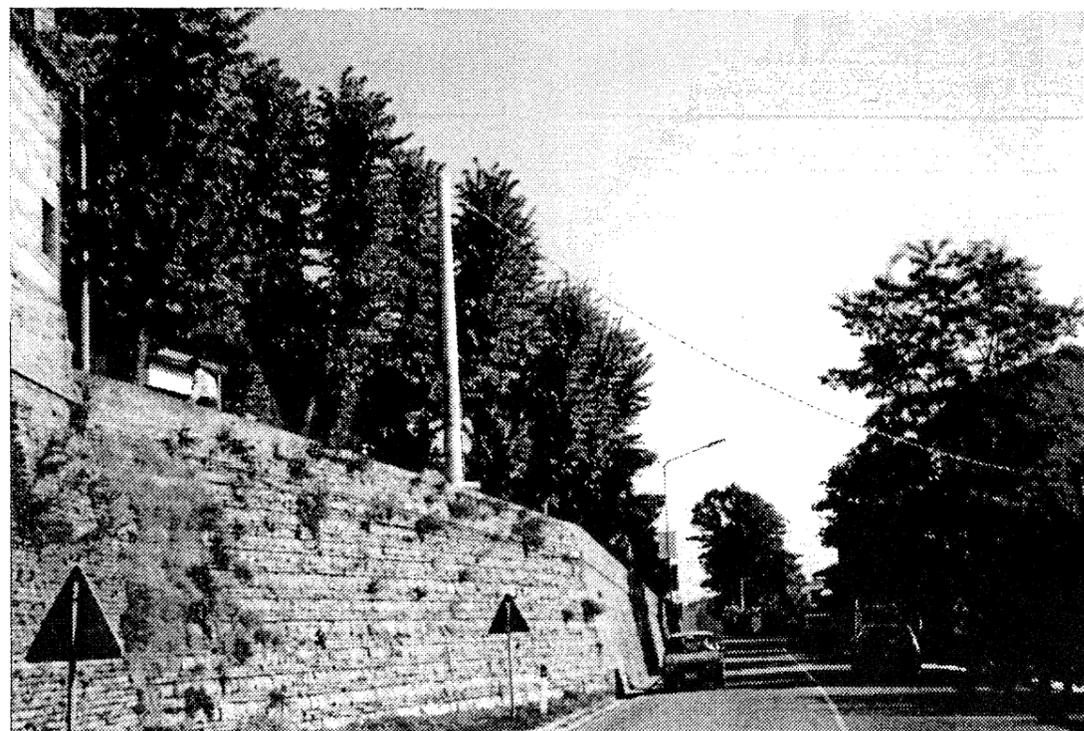
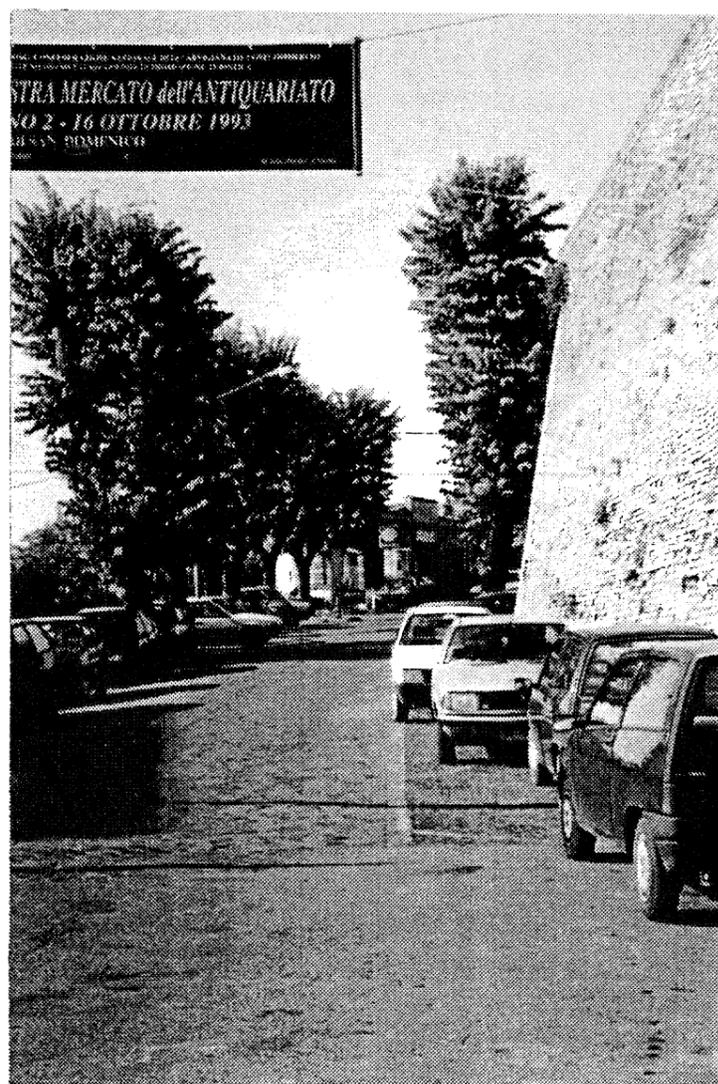
33 - 34

Elementi arborei di arredo urbano (Tilia) con chiome drasticamente ridotte così da privarli di ogni senso di naturalità e rendere precario il loro stato di salute. E' evidente un errore d'impianto: per formare una simmetria si è prodotta conflittualità tra espansione delle chiome e mura.

Riaprire le chiome. Sopprimere o sostituire con elementi arbustivi il filare a ridosso delle mura.

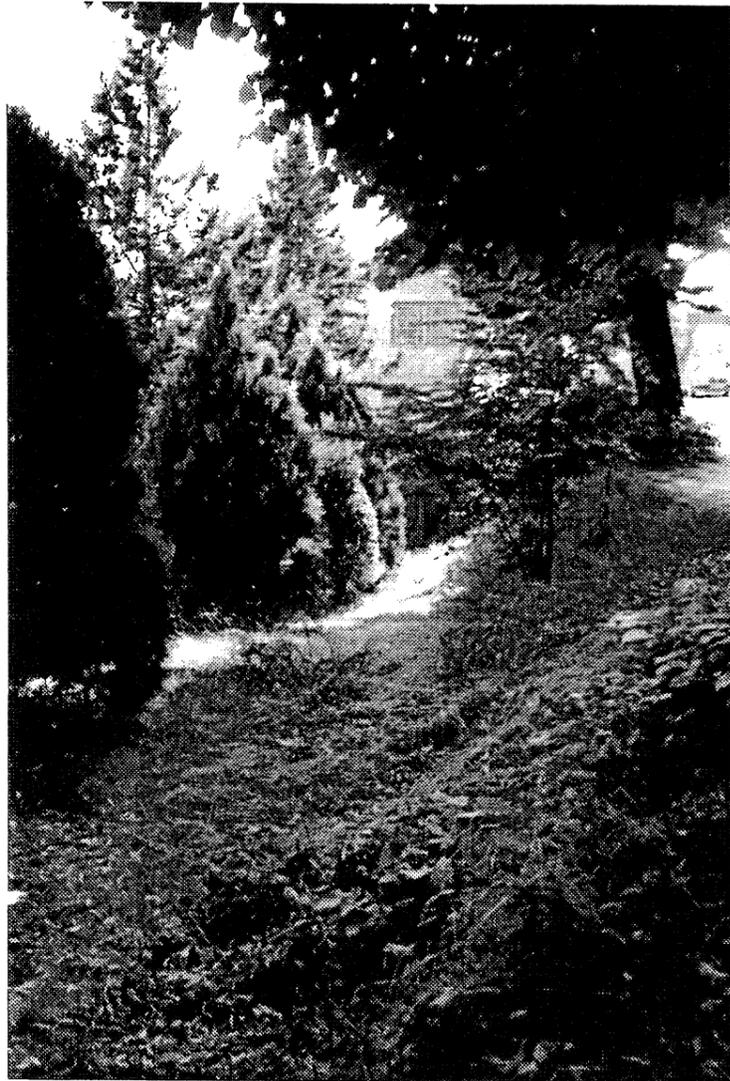
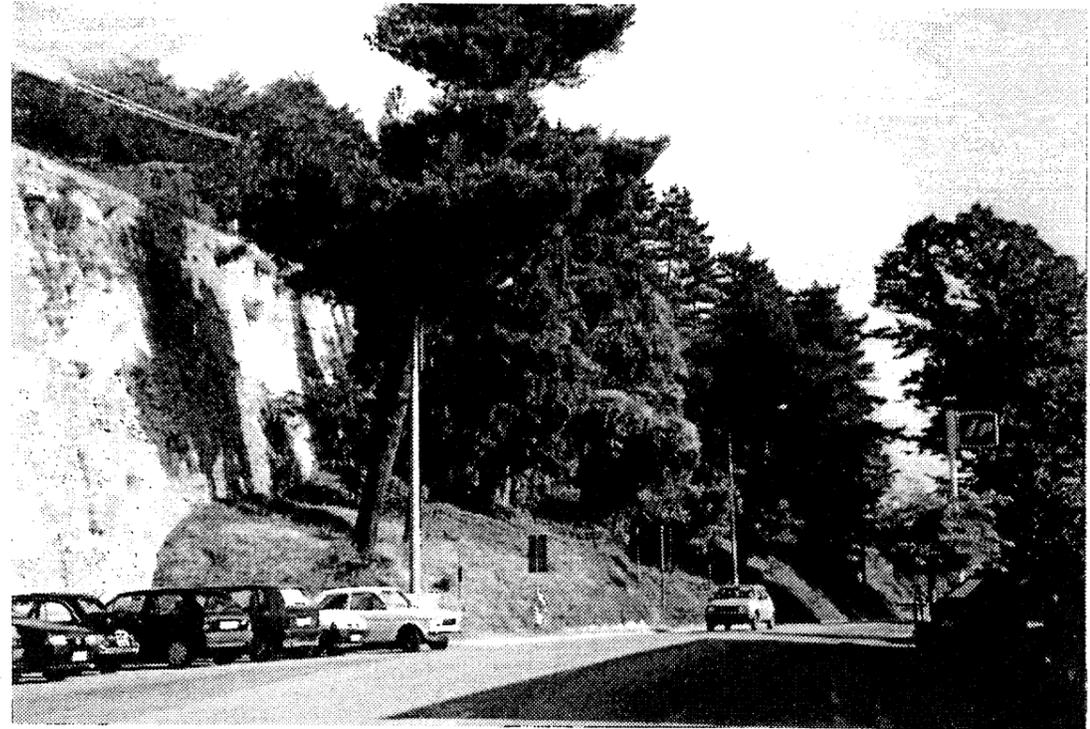
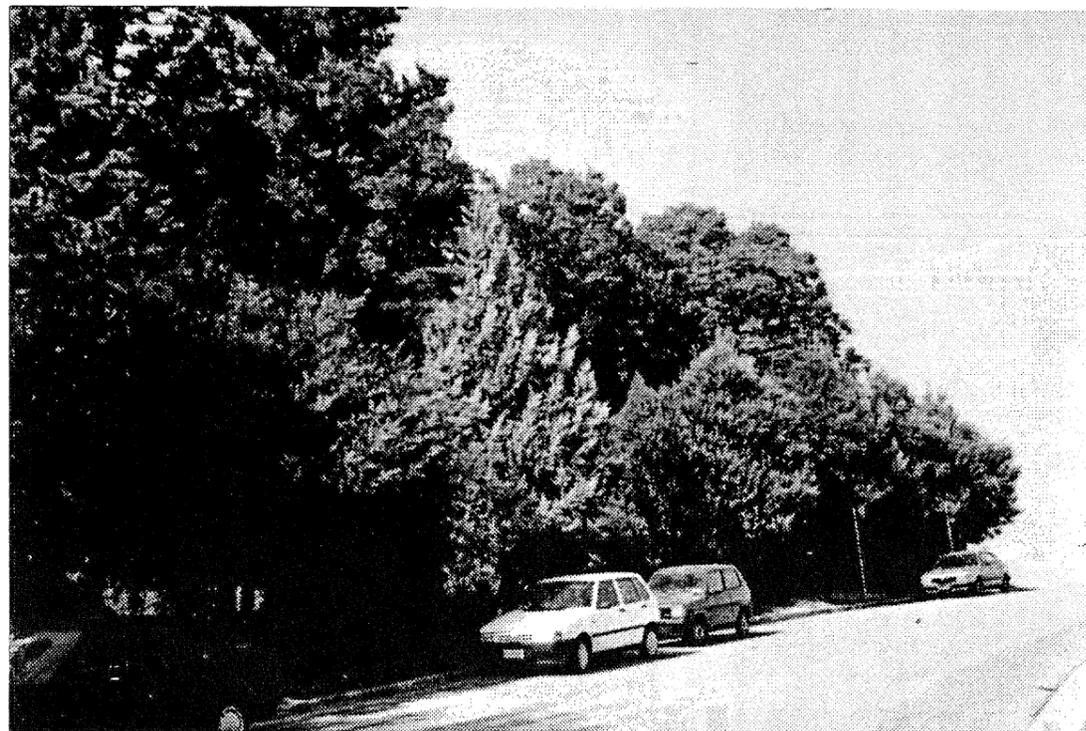
35 - 36 - 37

La presenza pressochè costante di diversi generi di conifere (Pinus , Cupressus, Cedrus, Abies, Picea) tra la cerchia delle mura e la strada statale produce un netto distacco - spesso percepibile come vera frattura - dalla vegetazione naturaliforme e quindi dal paesaggio. Questi sempreverdi di grossa taglia dal portamento eretto o ascendente costituiscono una cortina che nasconde perennemente le mura della città.

**E' auspicabile la progressiva sostituzione con vegetazione meglio inseribile nel paesaggio, costituita da elementi che caratterizzino omogeneamente il perimetro murario, si armonizzino con l'edificato storico, e marchino maggiormente il passaggio delle stagioni (caducifoglie).**

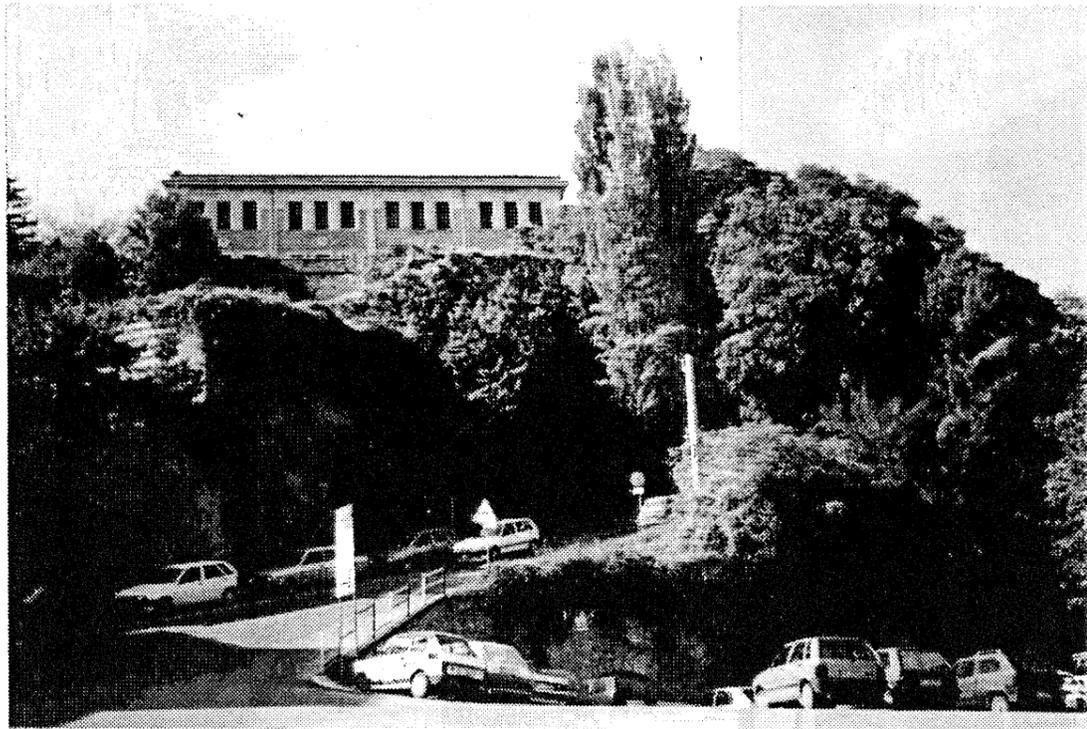
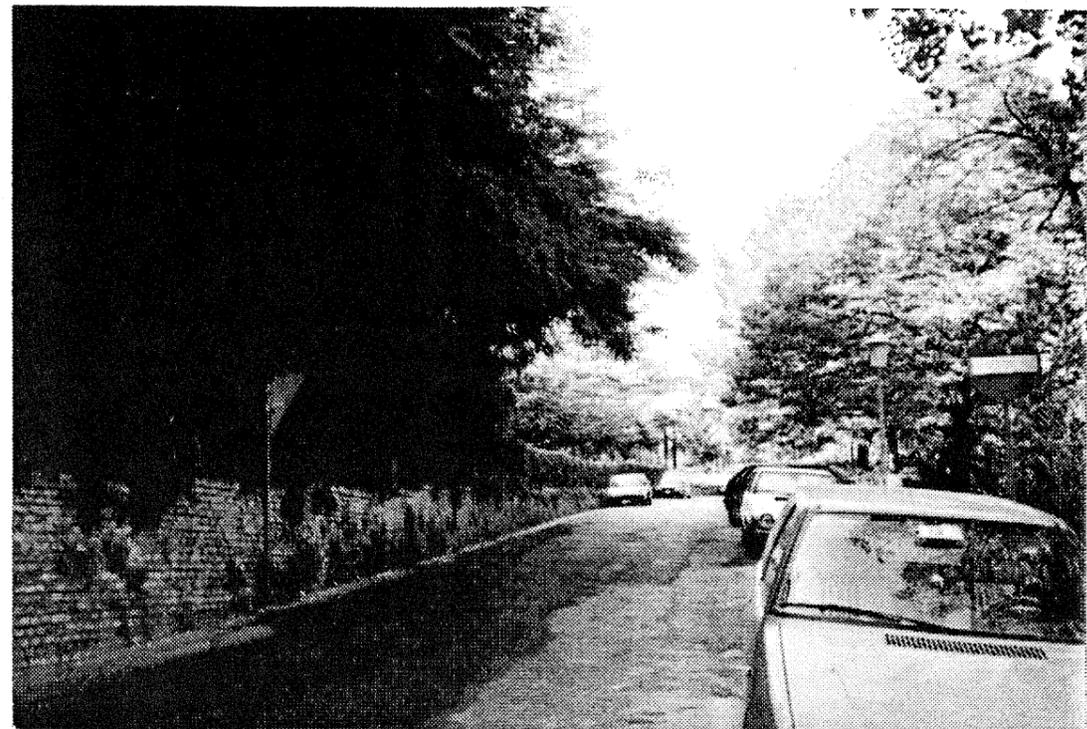
44 - 45

Alla costituzione dell'habitus verde attorno alla cerchia muraria concorrono specie invasive del degrado (Robinia, Ailanthus) e sovente sono presenti elementi spuri di conifere.

Per meglio aggregare e strutturare questa vegetazione è necessario introdurre nel piano dominante elementi idonei alla ricostituzione paesaggistica, che possono anche creare un gradiente di antropicità (es: Quercus, Carpinus, Fraxinus, Ulmus, Populus, Celtis, Aesculus, ...)

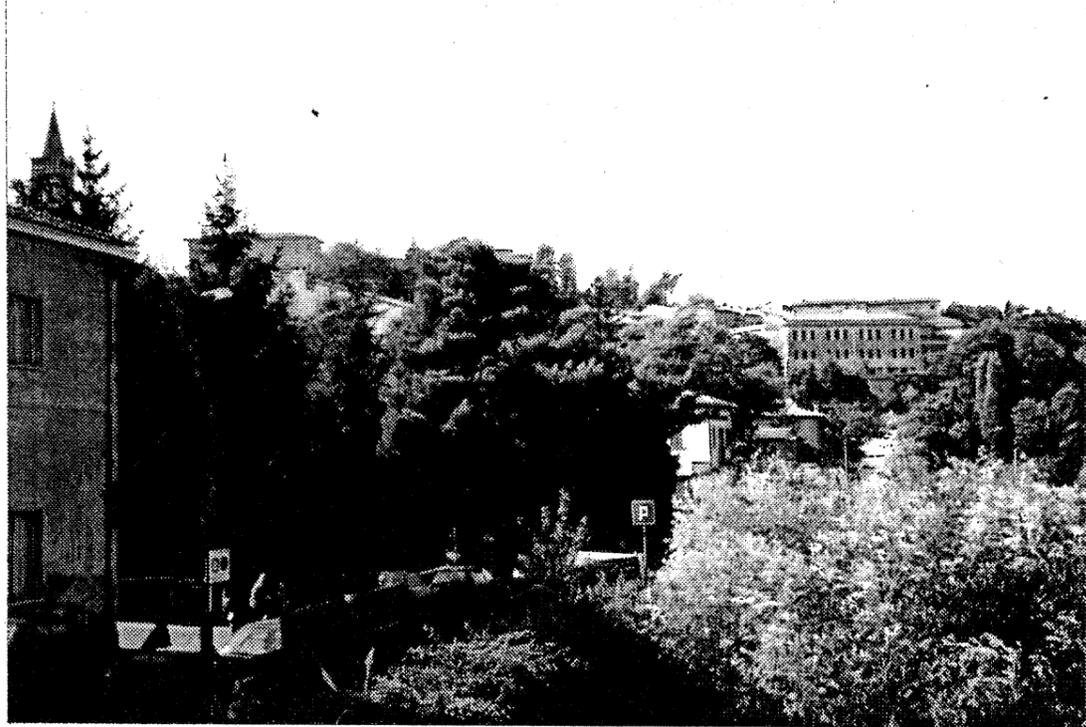
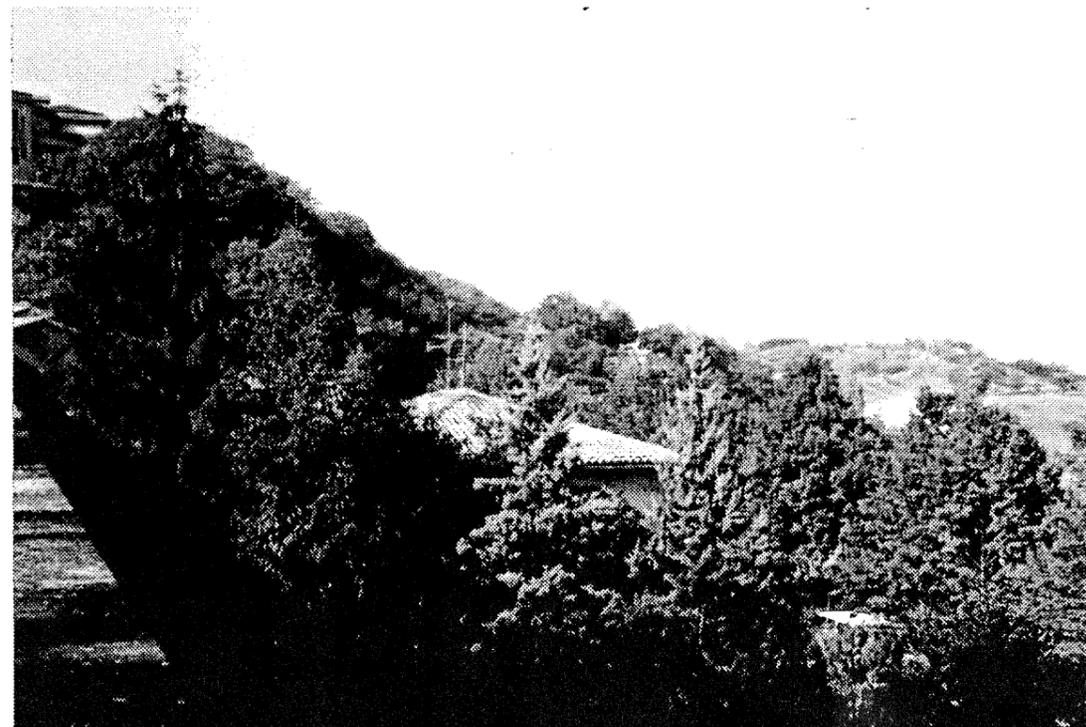
46 - 47

Le alberature dei giardini privati spesso condizionano negativamente l'habitus verde della città a causa dell'eterogeneità degli esemplari e della estraneità morfologico-cromatica al manto della vegetazione naturaliforme. Le forme esasperate degli alberi proposti dalla vivaistica sono sovente incompatibili e poco aggregabili ad un tessuto verde urbano che si ispiri alla riedificazione ambientale.

**Dare indicazioni per la caratterizzazione degli spazi verdi privati specialmente per quelli di interesse panoramico.**

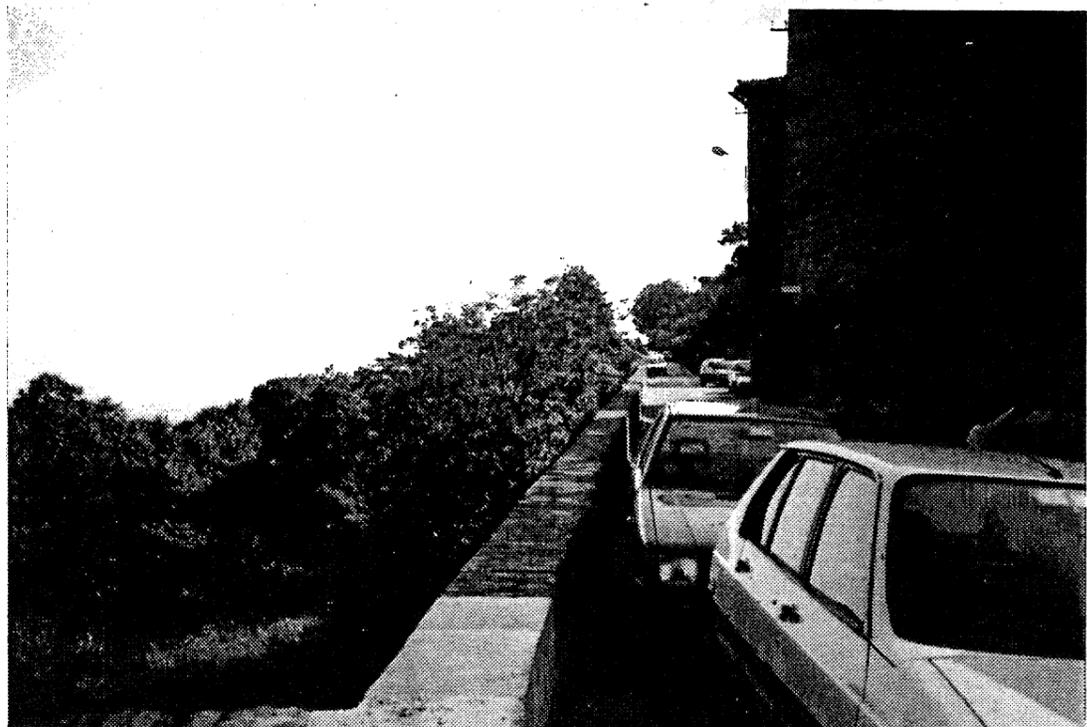
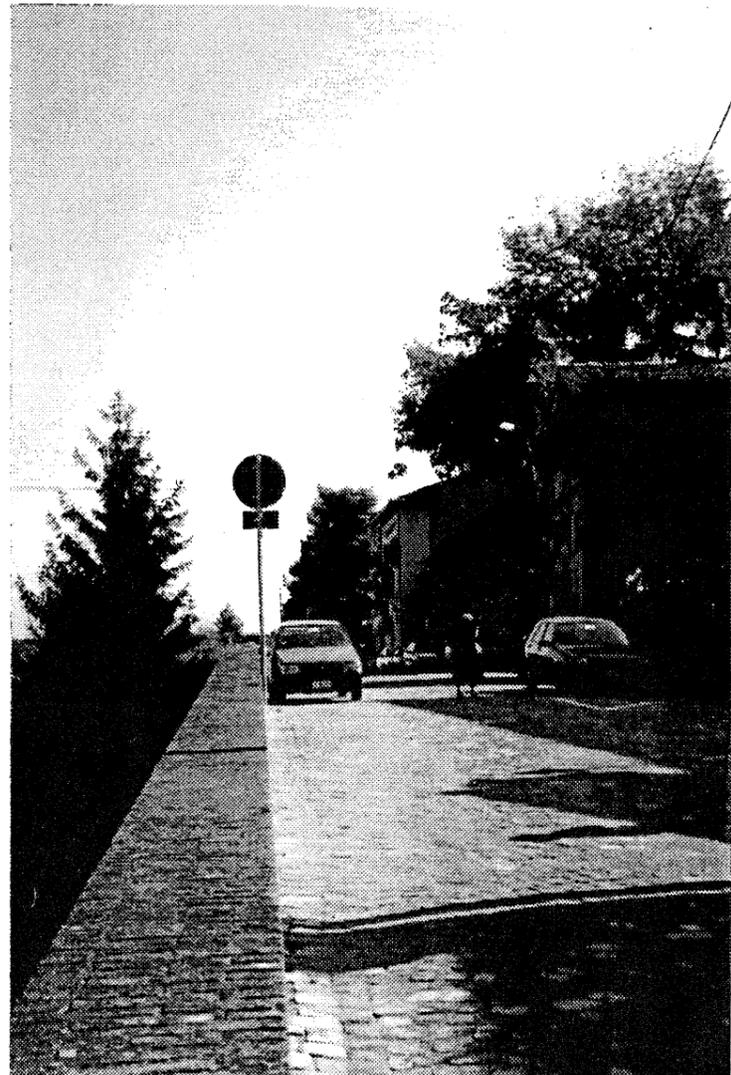
48 - 49

L'eterogeneità strutturale ed ecologica è data soprattutto dalla coesistenza di conifere sempreverdi e decidue autoctone o comunque spontanee. Manca pure un definito rapporto tra elemento verde ed elemento architettonico.

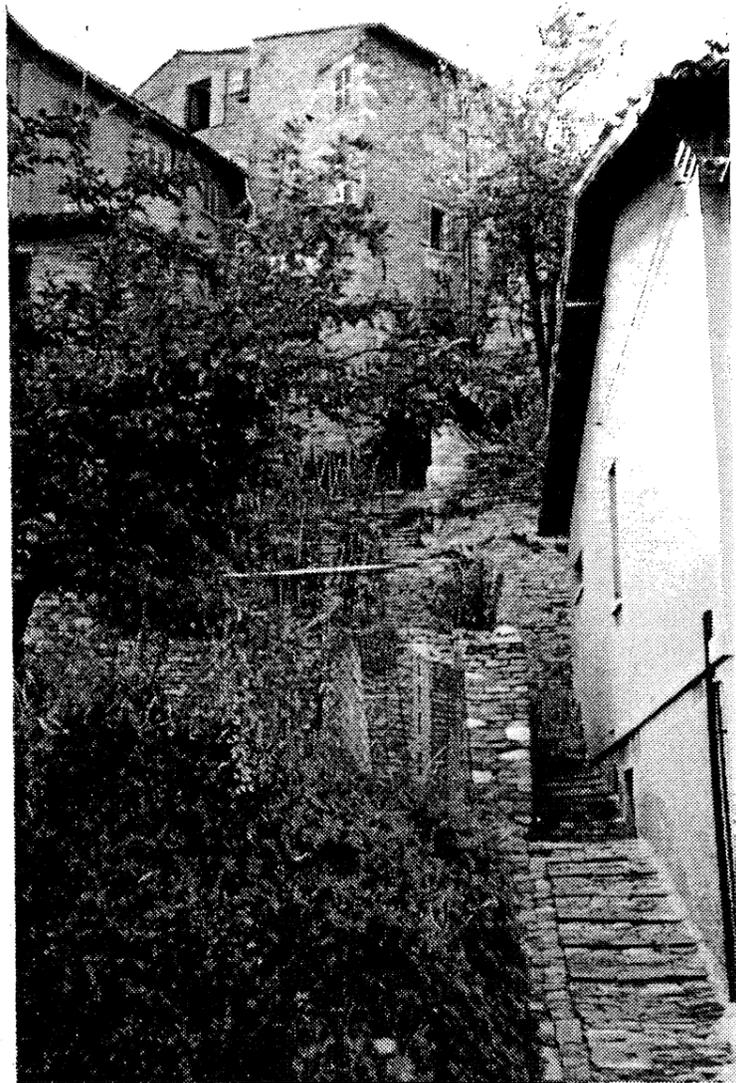
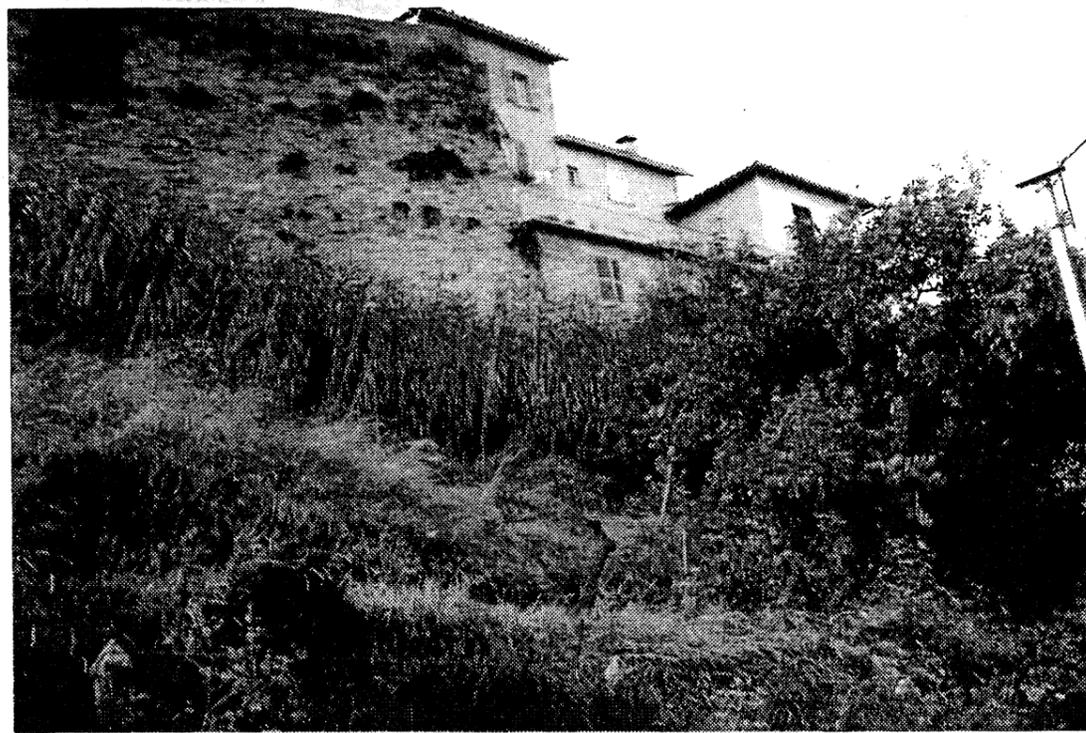
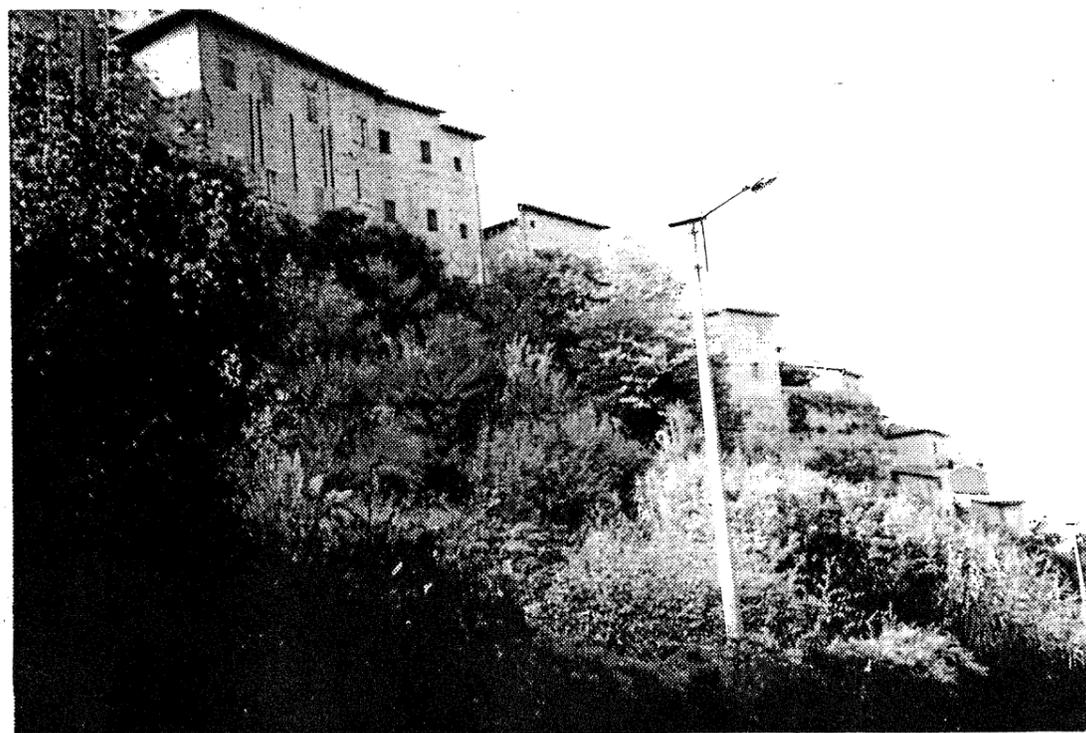
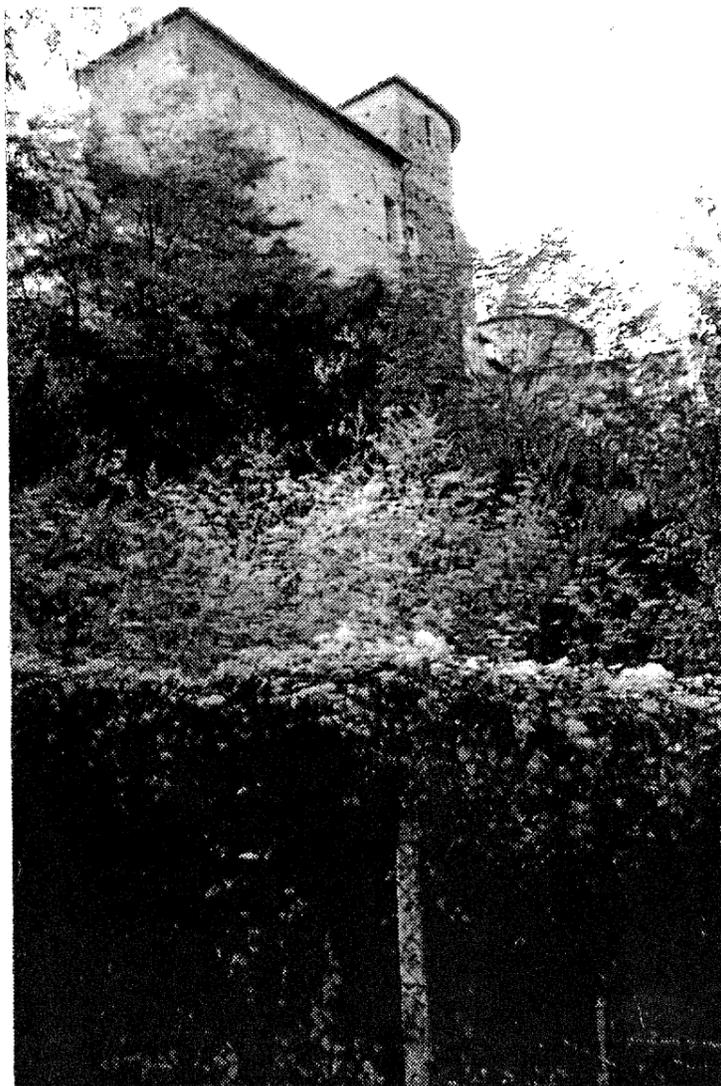
50 - 51 - 52 - 53  
Il verde dell'orto - giardino risulta più compatibile e integrabile al contesto storico/urbano, purchè l'abbandono non dia spazio a vegetazione di degrado.

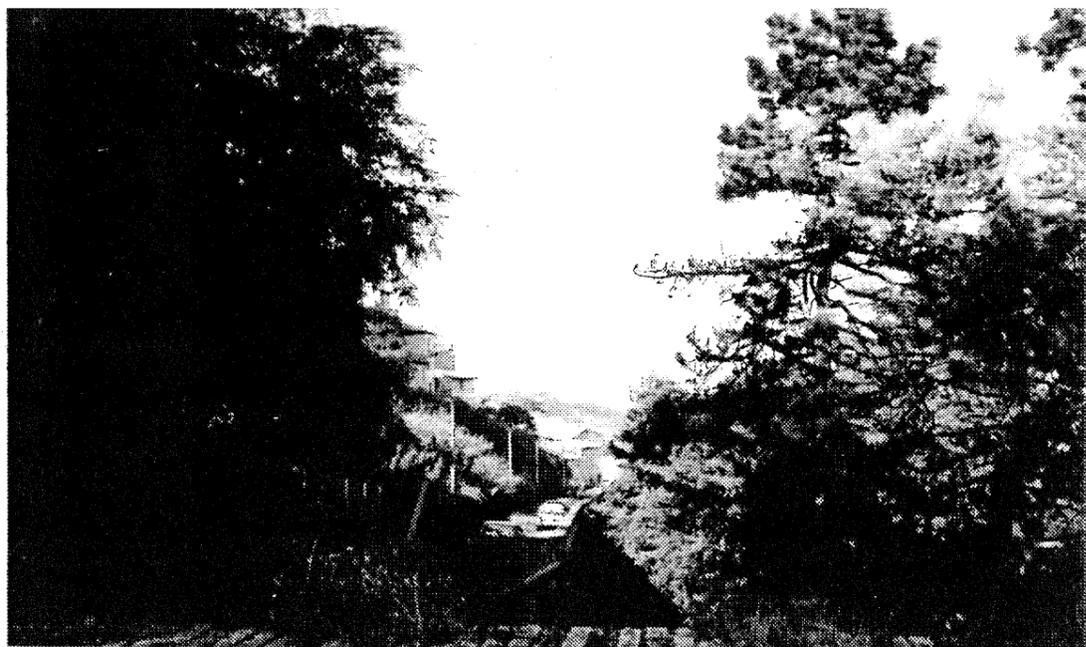
54 - 55  
Si veda commento alle foto 20/21/51/52  
VIA DEI MORTI

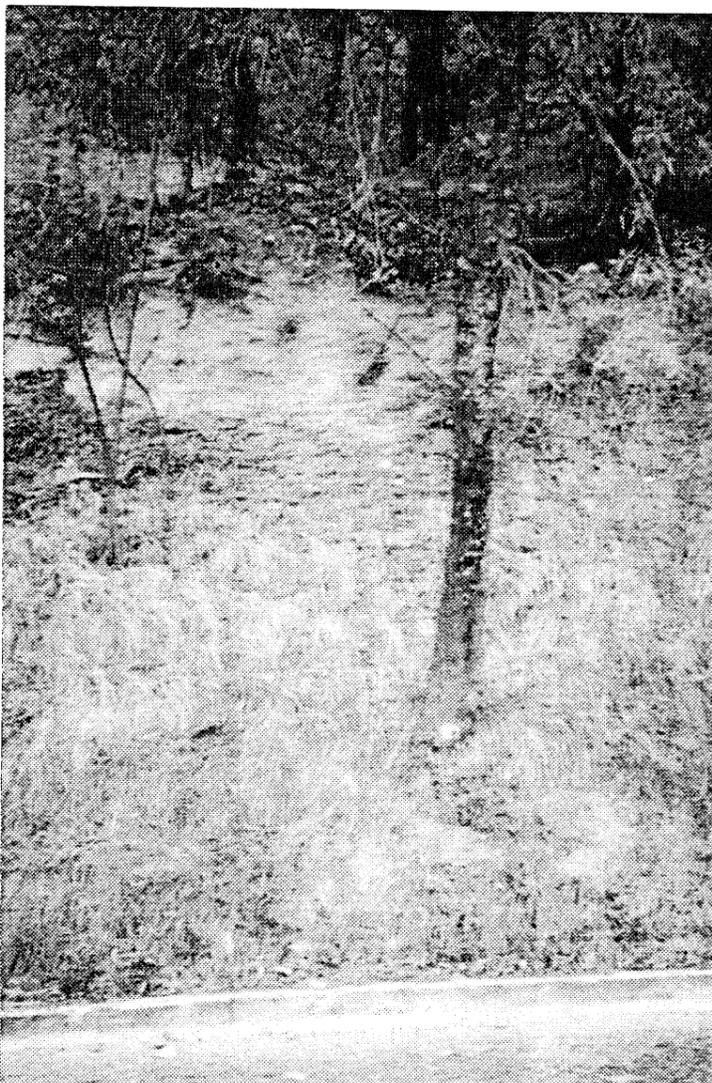
58  
Scarpata in erosione.

Consolidare con introduzione di specie  
arbustive o sarmentose ( es: Cornus  
sanguinea, Spartium juniceum, Erica  
arborea, Juniperus, Viburnum, Vinca,...).

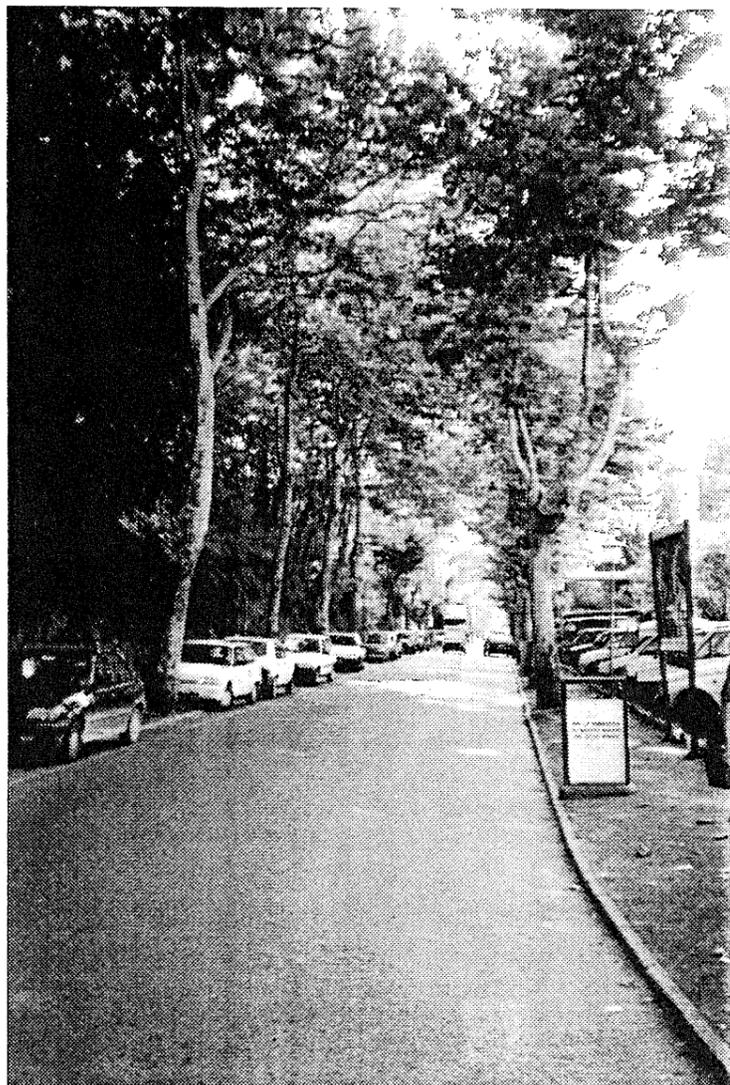
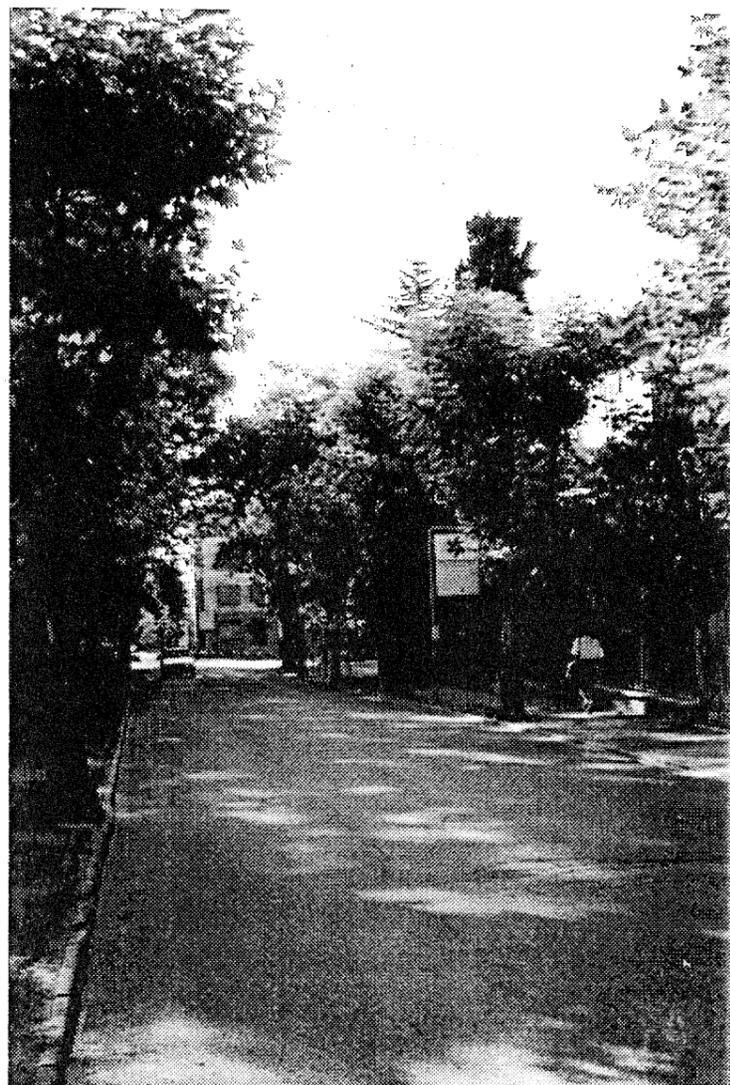
61 - 62

Le drastiche potature imposte con la sommaria manutenzione sono responsabili del decadimento biologico, funzionale e ornamentale del patrimonio verde della città.

Per ridurre l'innaturale portamento ascendente delle chiome dell'alberatura stradale (Platanus), si favorisca la formazione spontanea (espansa), in modo da creare una copertura più consistente e ben compenetrata. Per rafforzare visivamente l'asse viario si arretri la vegetazione arborea a monte introducendo in questa fascia piante cespugliose basse o sarmentose.

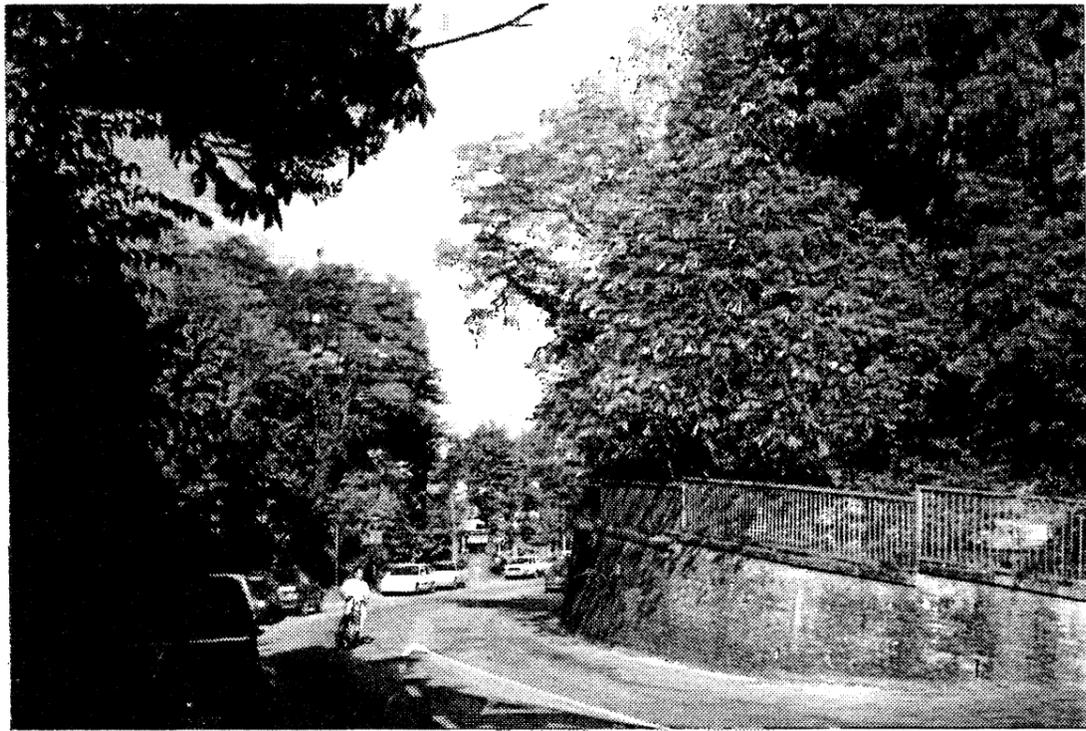
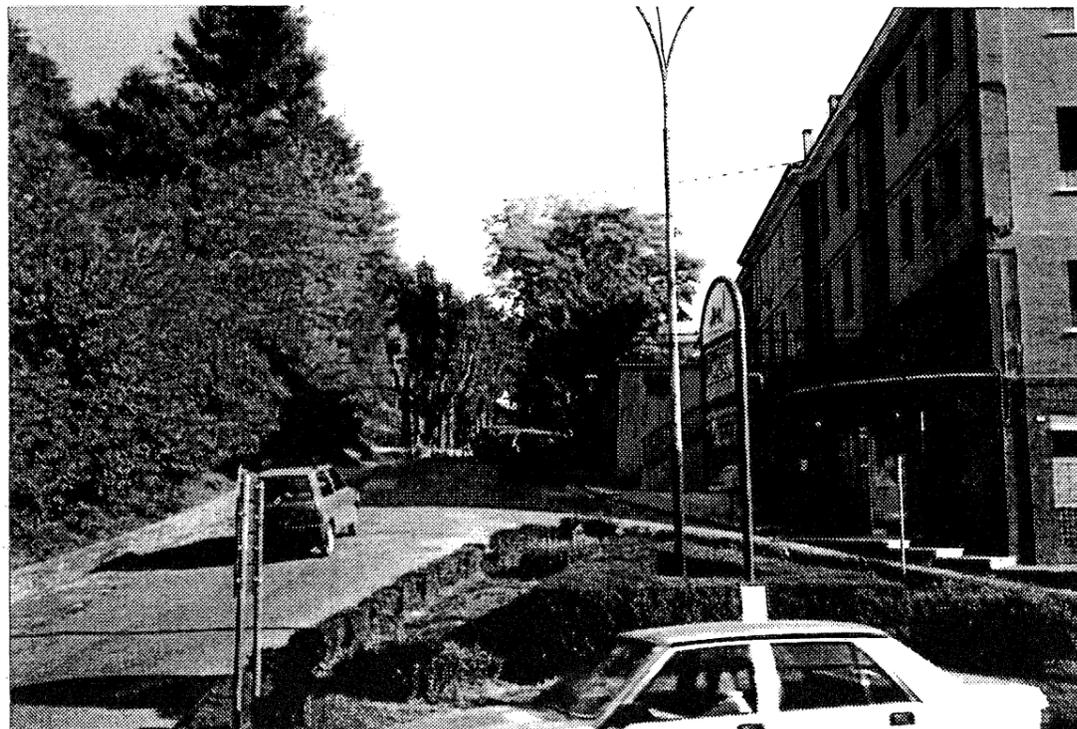
63 - 64

Si veda il commento alle foto n° 44 - 45; si nota inoltre mancanza di gradualità ed un po' di casualità nel passaggio dalla vegetazione naturaliforme a quella d'arredo urbano.

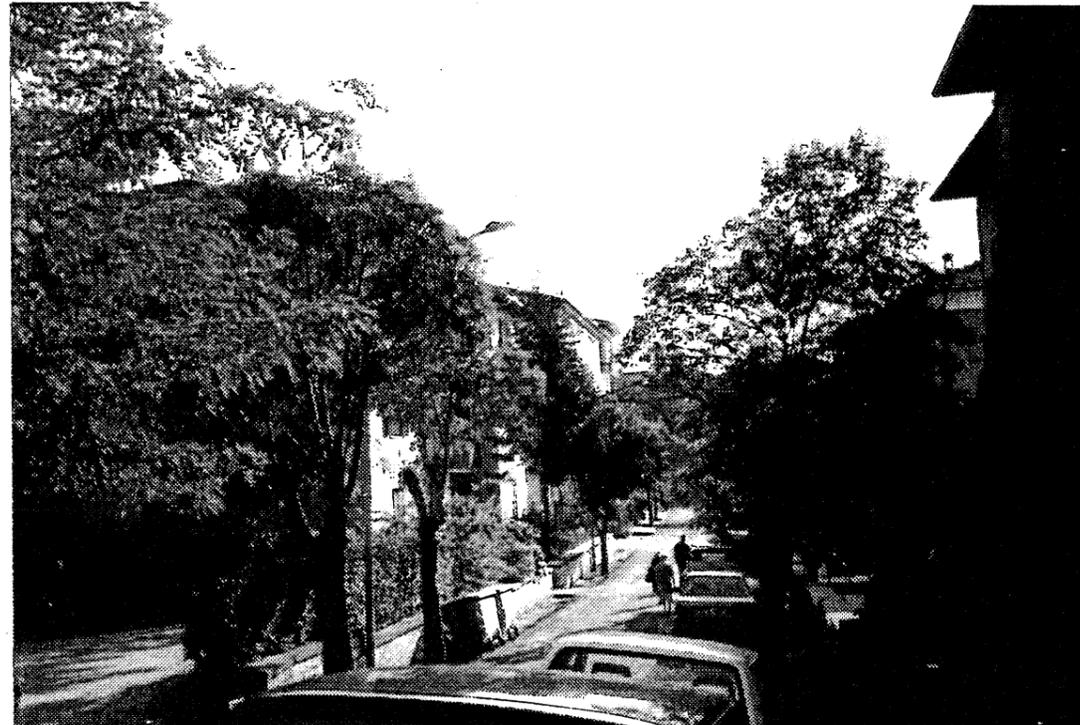
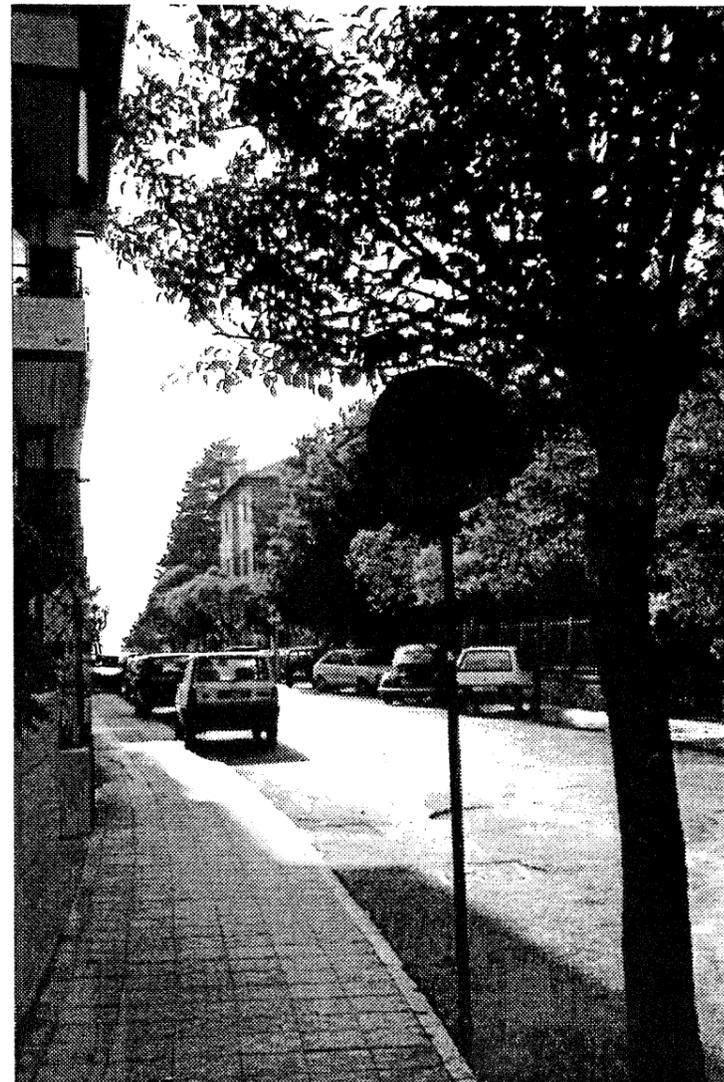
65 - 66

Soluzioni tristi per piante e ambiente trovano origine nella mancanza di scelte di fondo per la caratterizzazione del verde cittadino: emblematici compromessi tra lo spazio da assegnare alle esigenze delle automobili e quello da destinare alla vegetazione d'arredo urbano.

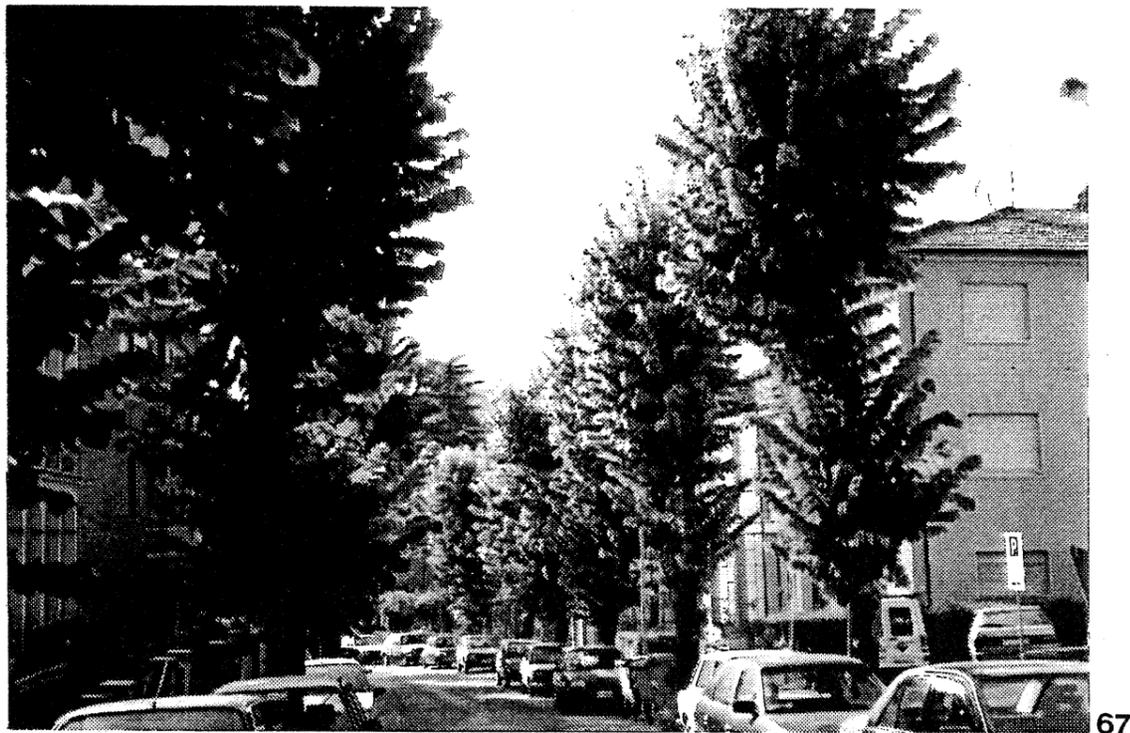
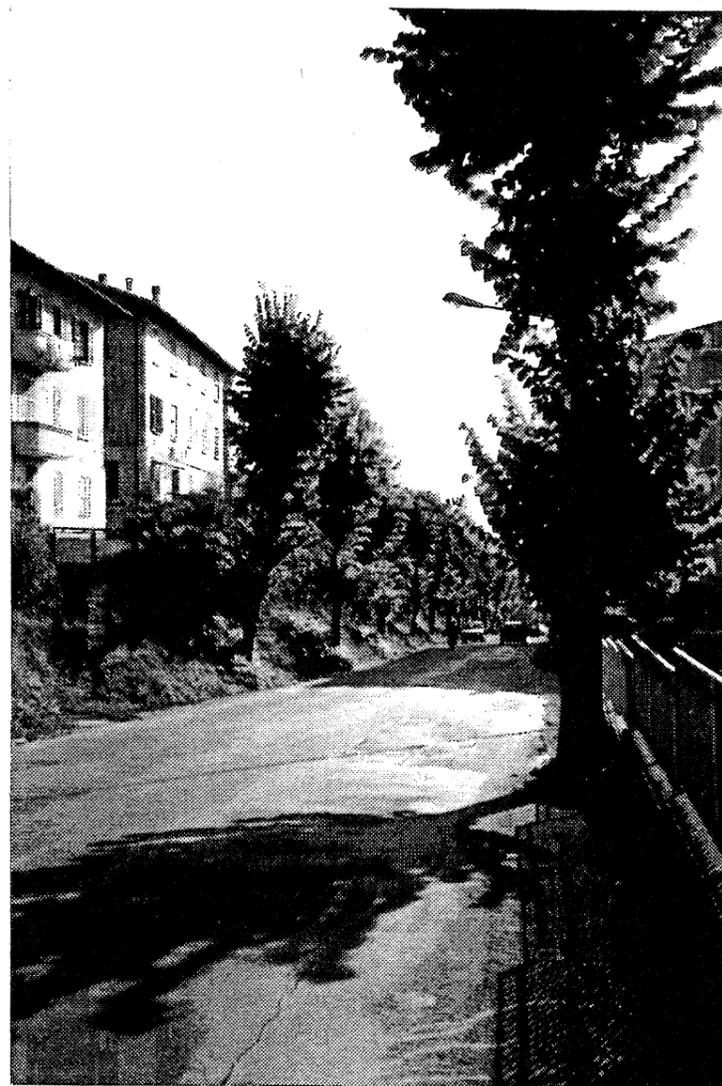
67 - 68  
E' evidente l'errore nella scelta delle alberature, di taglia sproporzionata e conflittuali rispetto alle abitazioni ed alla sede stradale. Si veda anche il commento alle foto 33 / 34 / 62.

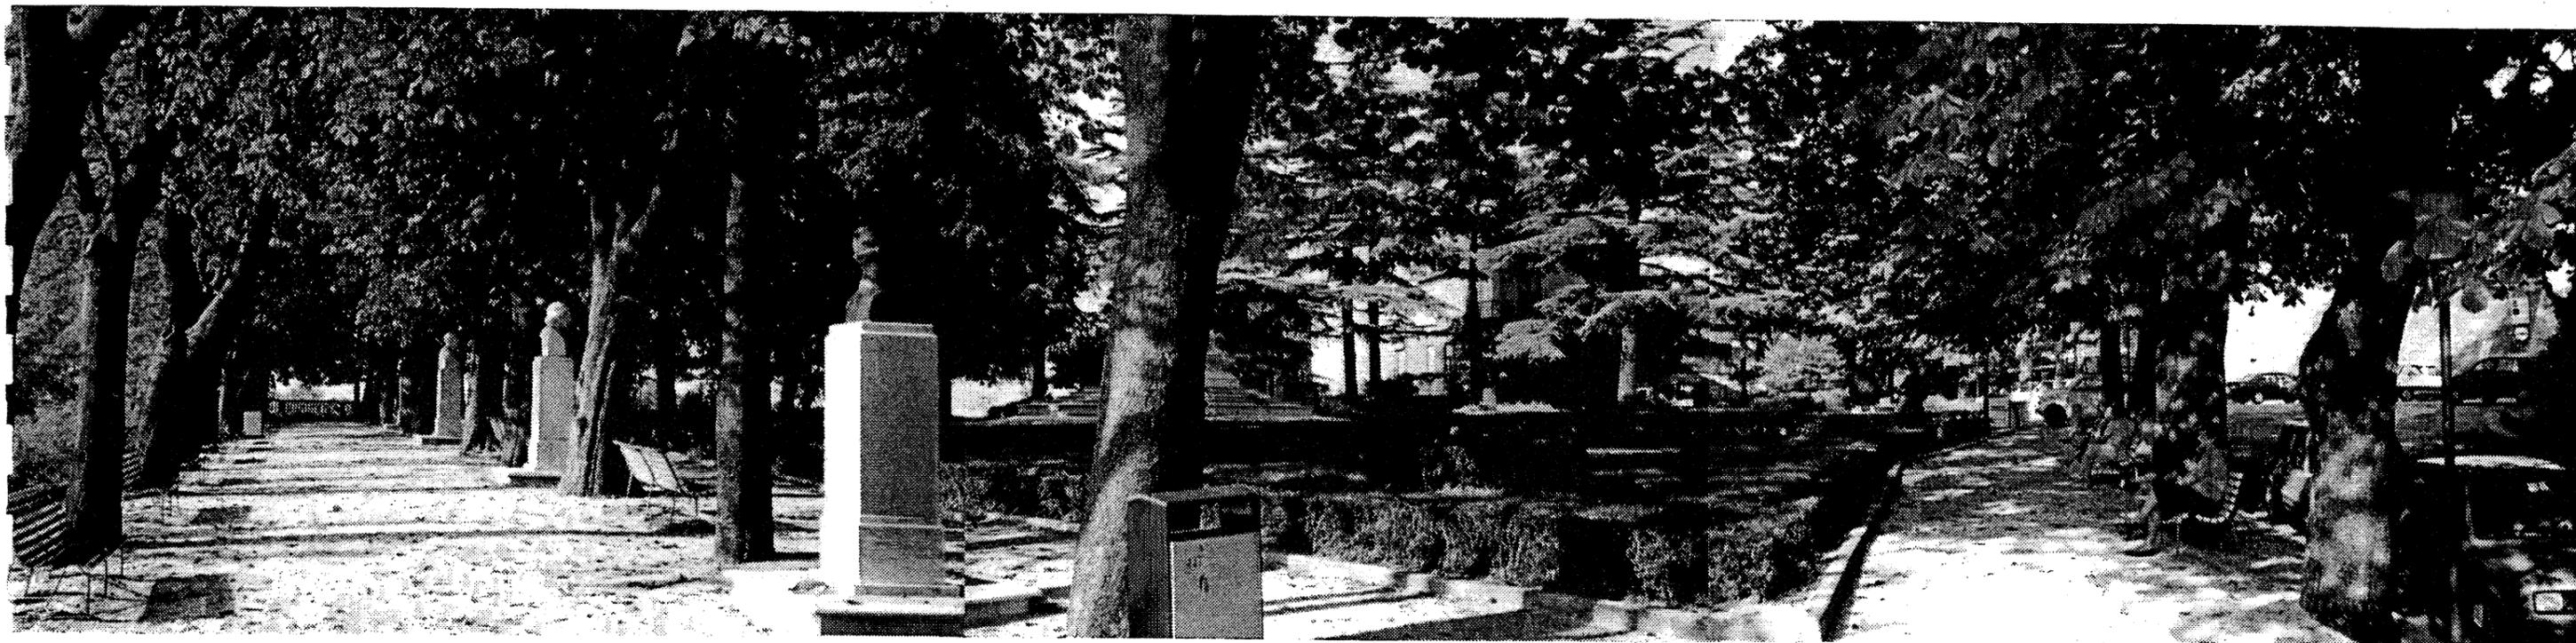
71 - 72 - 73

La sobrietà compositiva caratterizza questo spazio ricreativo conferendo ad esso un piacevole senso di accoglienza e ristoro.

Forse è possibile ammorbidire la geometria delle aiuole per accentuare il distacco tra elemento naturale e elemento monumentale.
