## COMUNE DI URBINO

TRASPOSIZIONE SU BASE CATASTALE NUMERICA, VALIDAZIONE E AGGIORNAMENTO P.R.G.  
VARIANTE P.R.G. - 2012

**P. Il verde urbano**

**Indagine ecologica e sulla vegetazione delle aree verdi  
attorno alle mura: indirizzi per un nuovo assetto.**

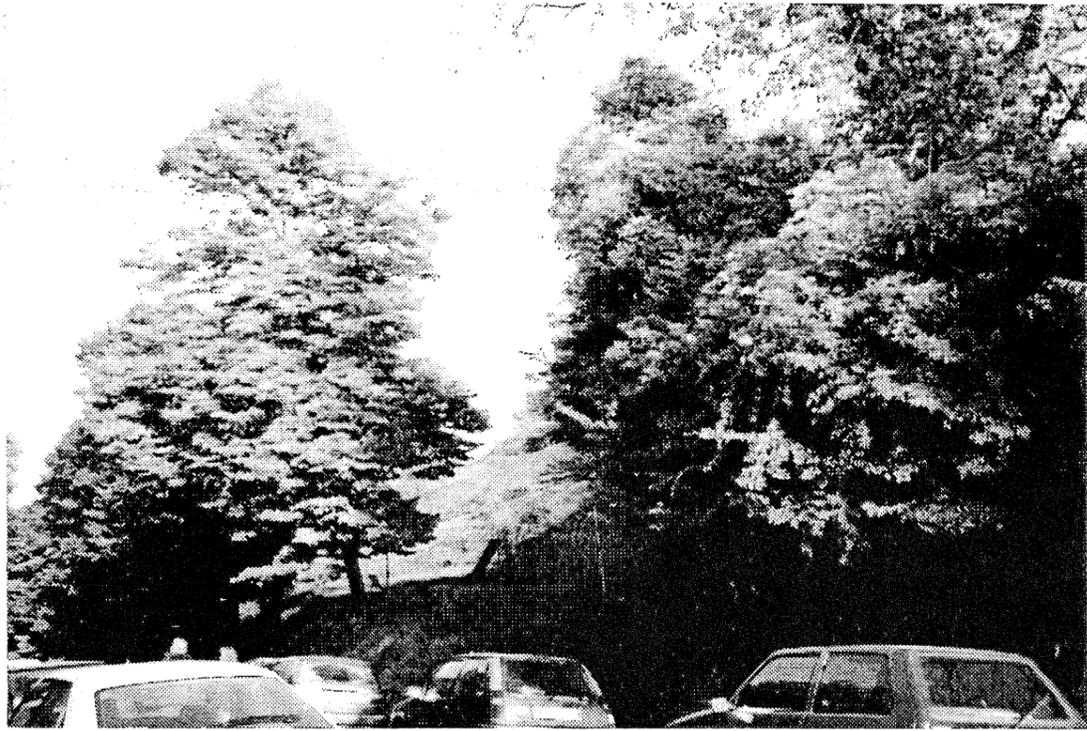
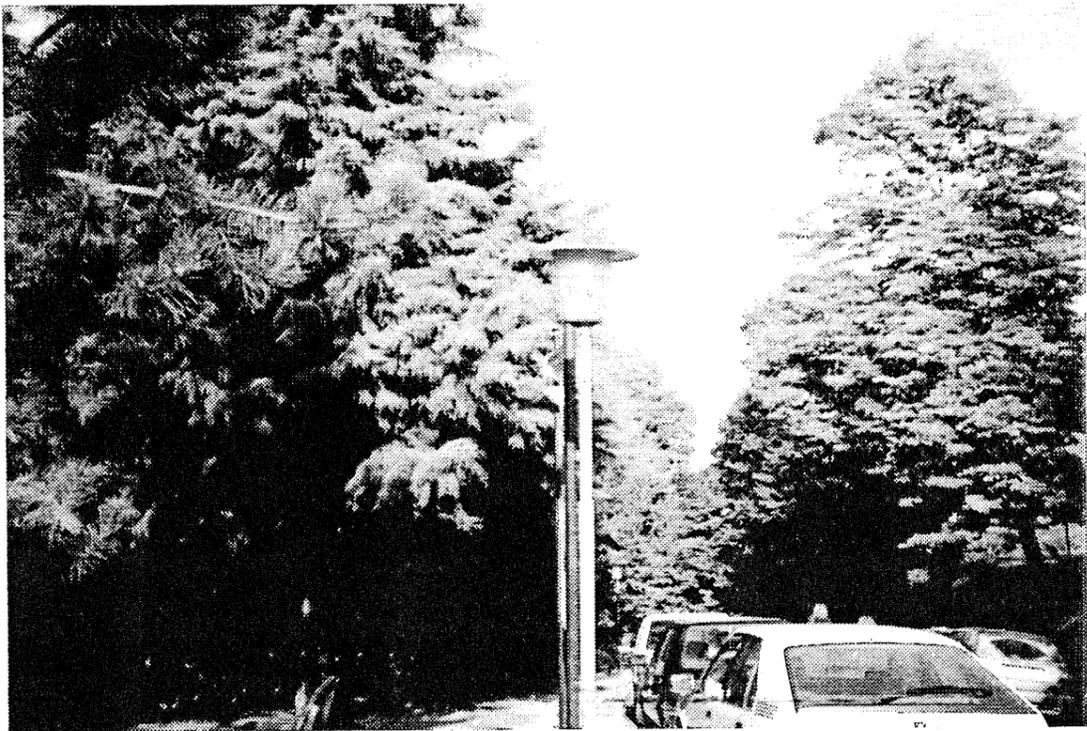
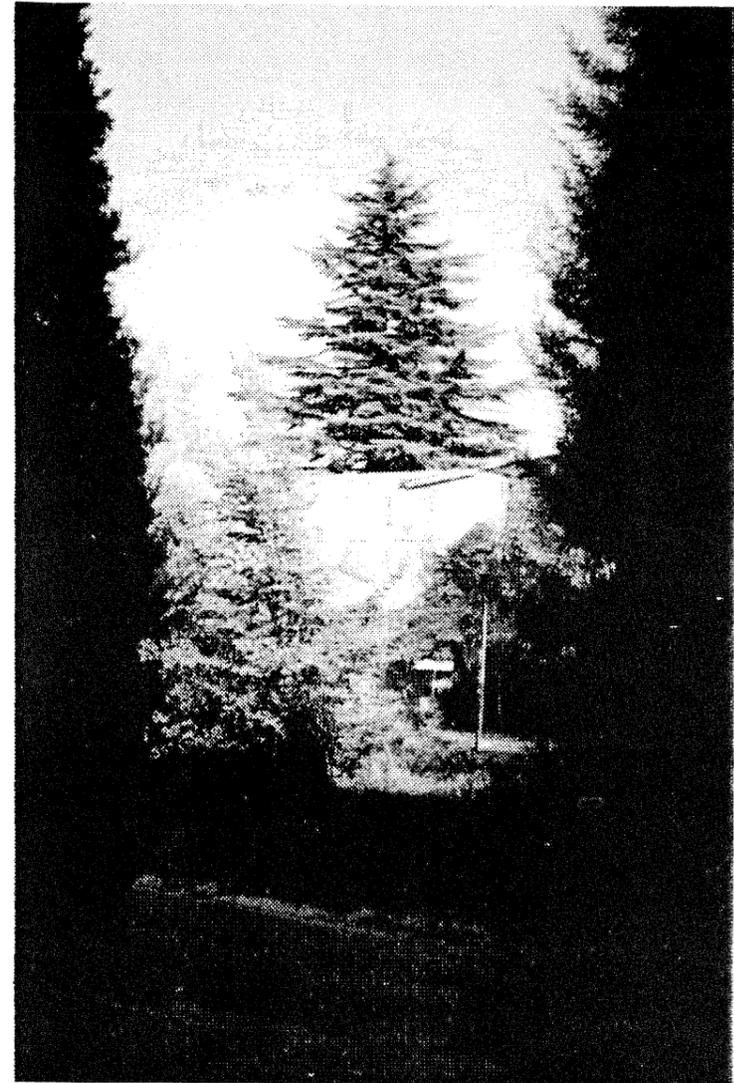
74 - 75 - 76

Questi spazi sono invece privi di caratterizzazione ambientale. Si veda anche il commento alla foto 48.

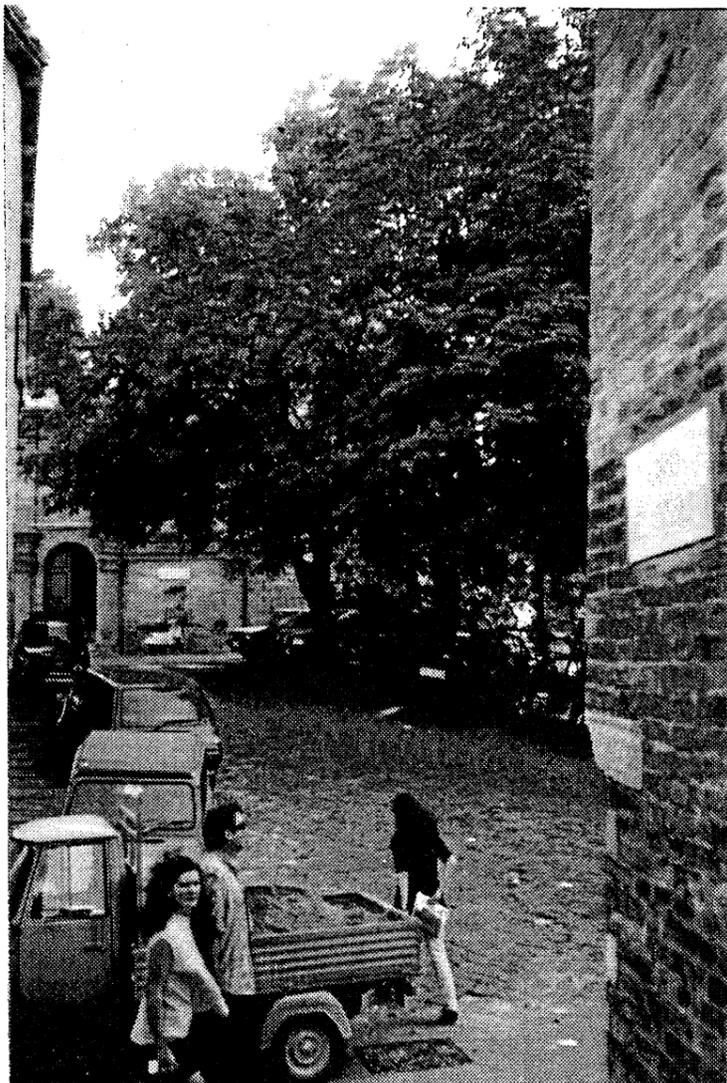
77

La chioma libera a portamento espanso (Aesculus) occupa armoniosamente gli spazi tra gli edifici.

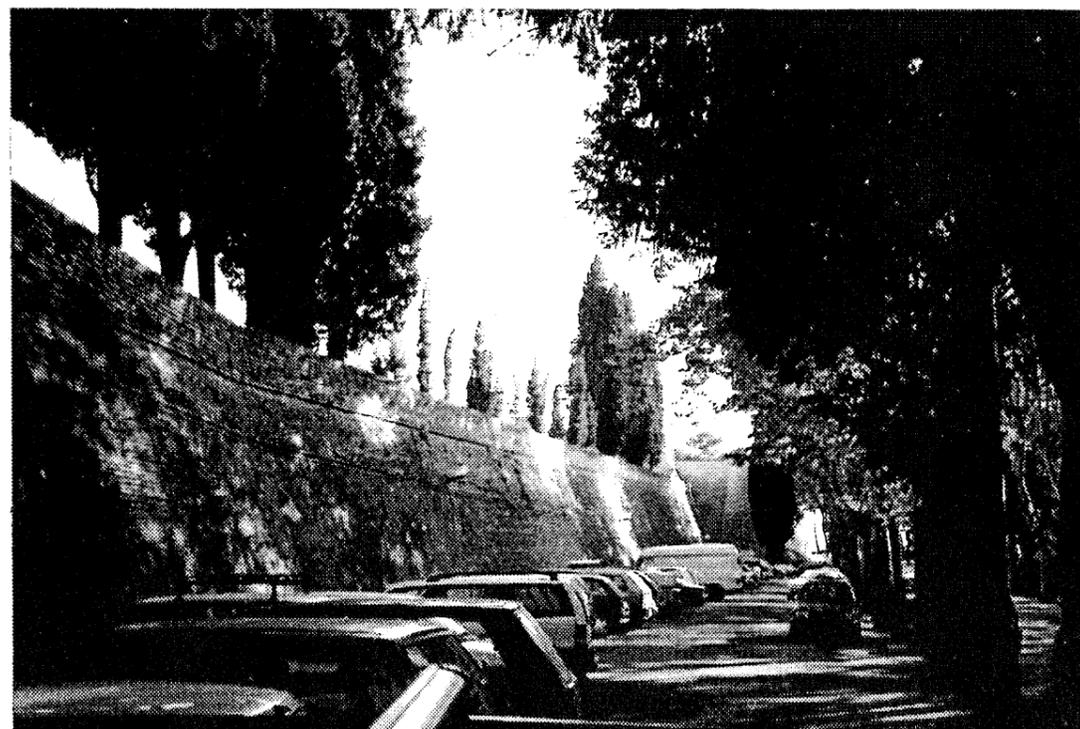
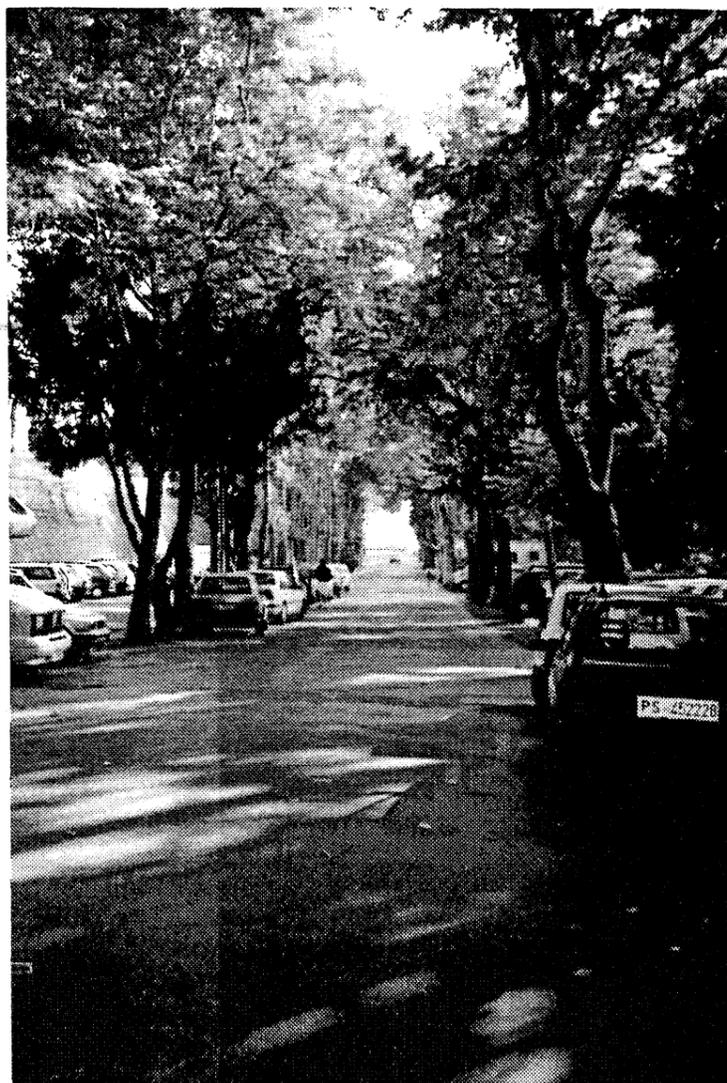
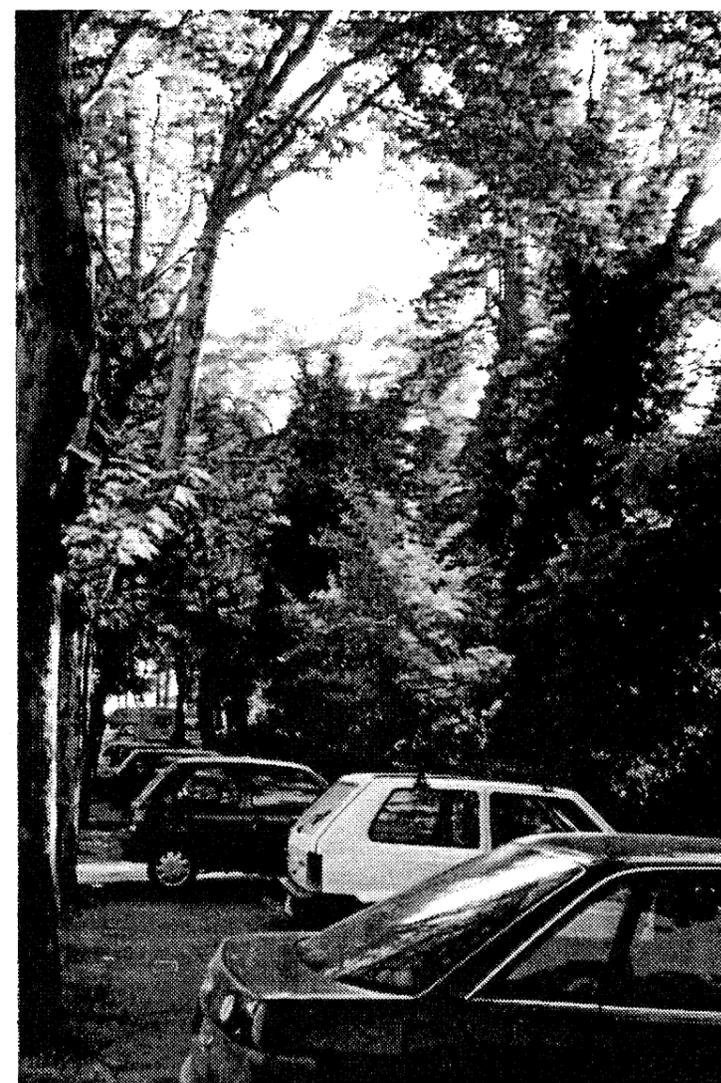
78 - 79 - 80

L'organizzazione arborea di quest'area forma settori rettilinei rigidi. Le strutture arboree restringono la visione prospettica entro tunnels impedendo una percezione più ampia dello spazio e delle sue funzioni.

La serie delle cortine arboree (peraltro eterogenee: alternanza di Platanus con Taxus; sequenze di Cupressus, Platanus e altro) non fanno che favorire il traffico automobilistico: Evidenti sono i contrasti introdotti da una manutenzione poco accorta: chiome tarpate nel viale centrale e vegetazione caotica infiltrata o minacciata da elementi di degrado nel lato occidentale.

**E' uno spazio che necessita di una riorganizzazione generale: apertura verso le mura e a tratti verso valle; riformazione della copertura, ecc.,....).**

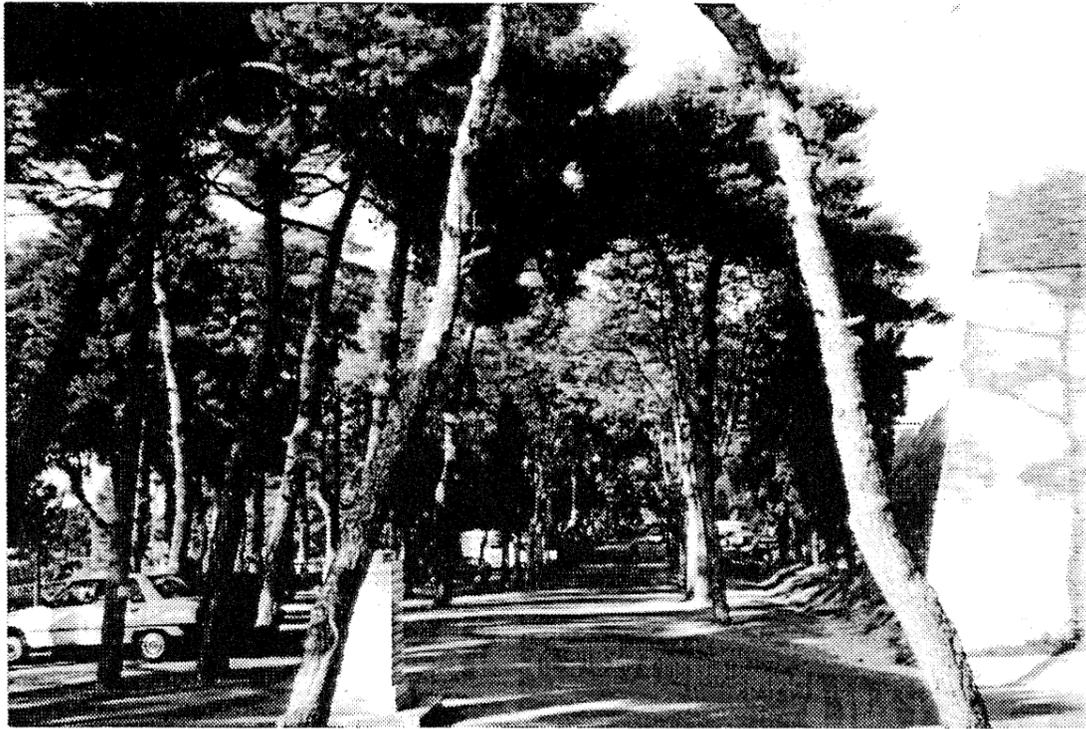
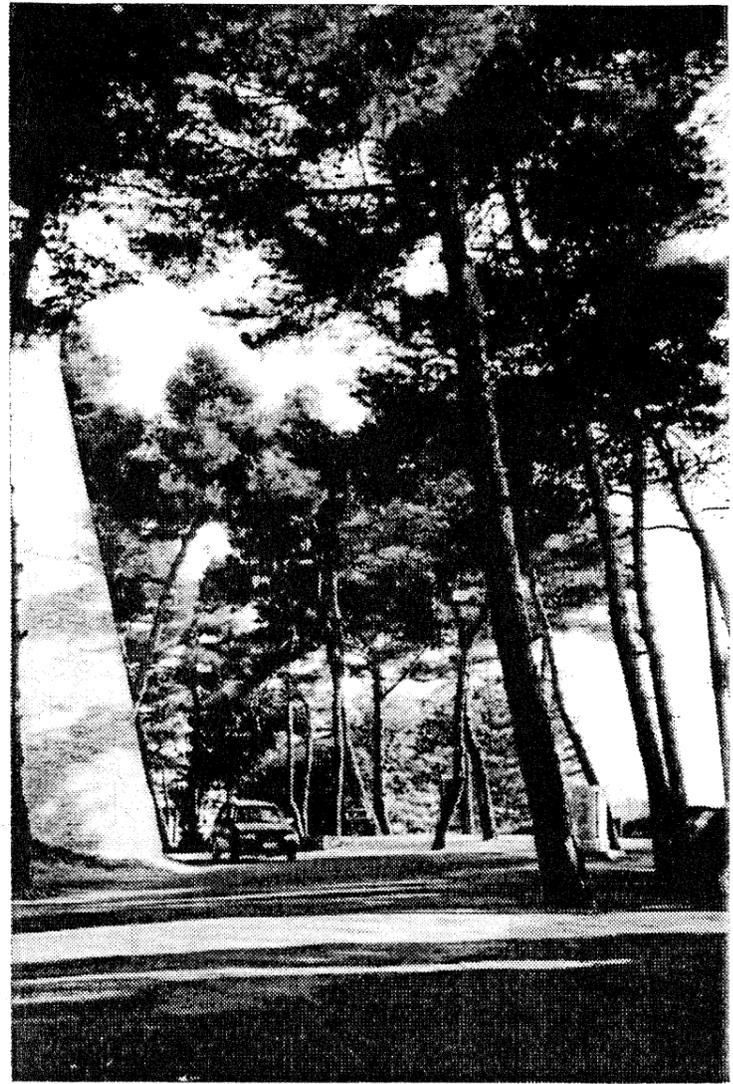
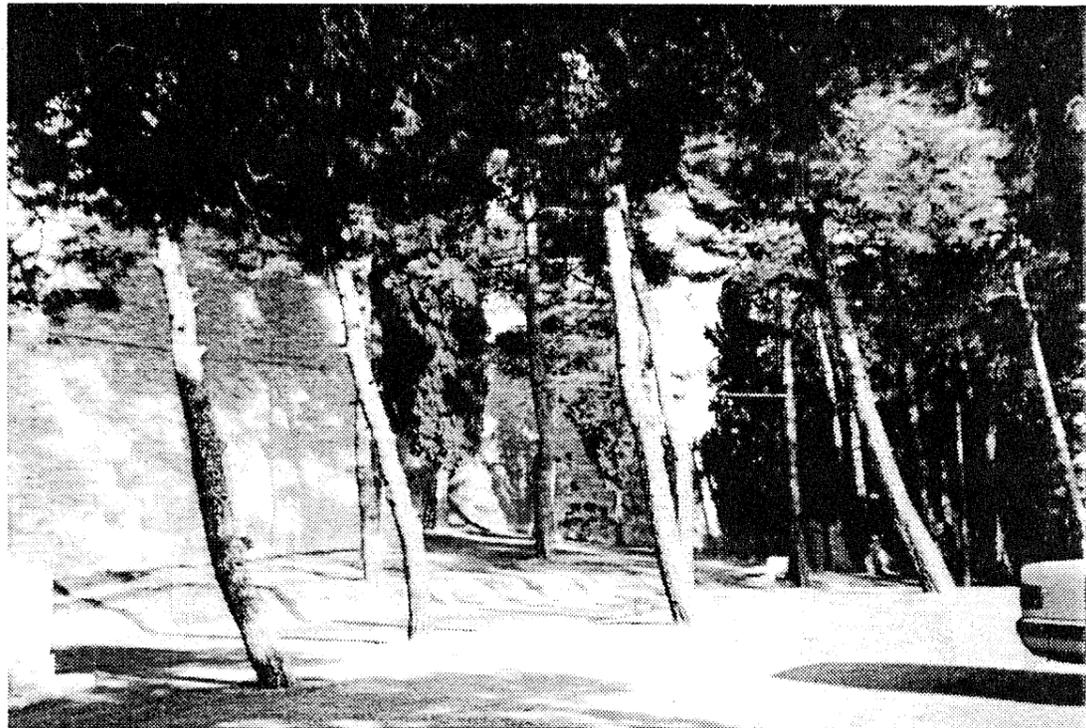
81 - 82 - 83

L'omogeneità tra gli elementi arborei, e la formazione alta ed aperta delle chiome (Pinus pinaster), conferiscono qualità paesaggistica all'intorno della fortezza.

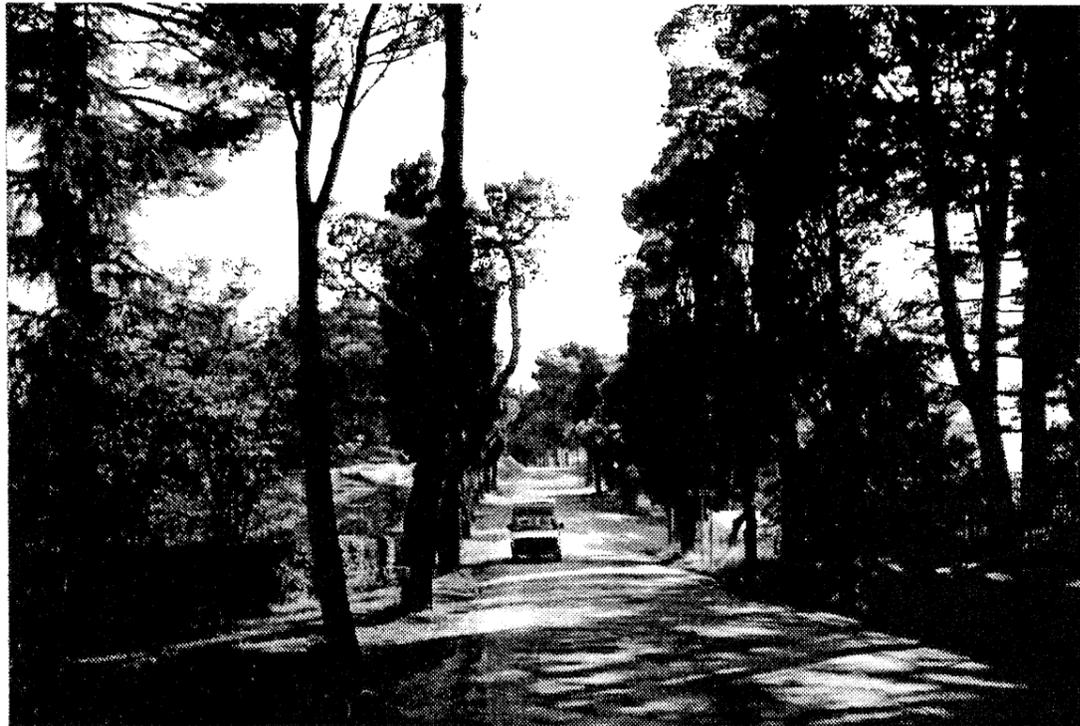
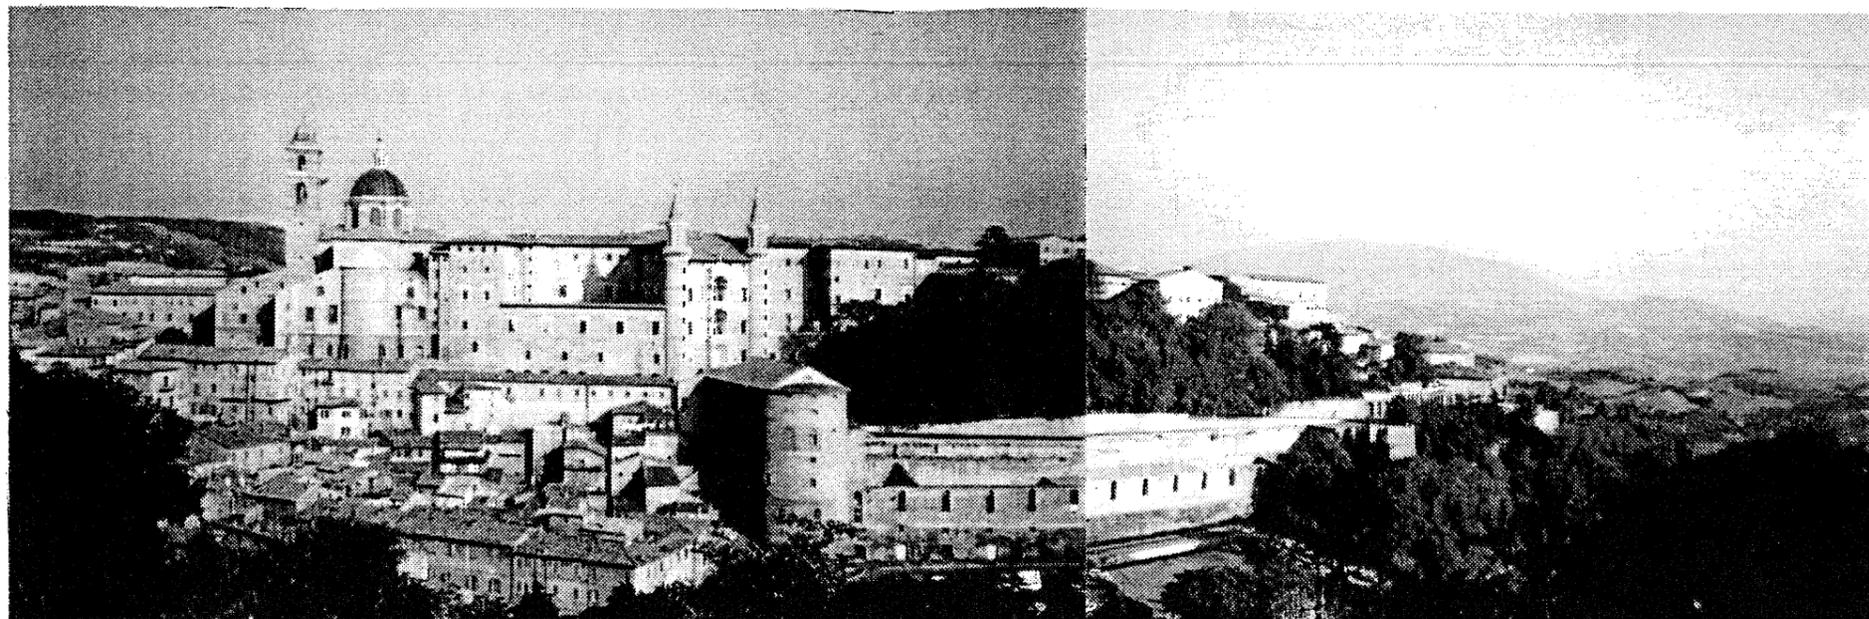
84 - 85 - 86 - 87

Strada di crinale con segnavia alberato che ricorda una caratterizzazione tipologica del paesaggio agreste dell' Italia centrale. Emergono tuttavia alcune incoerenze organizzative ed ecologiche: nella sequenza sono stati introdotti elementi estranei alla flora del luogo (*Cupressus arizonica*); e la ricercata continuità simmetrica è approssimativa.

Sostituire con *Cupressus sempervirens*; ristrutturare il segnavia preferibilmente con un solo filare; formare un punto focale in corrispondenza del punto panoramico.

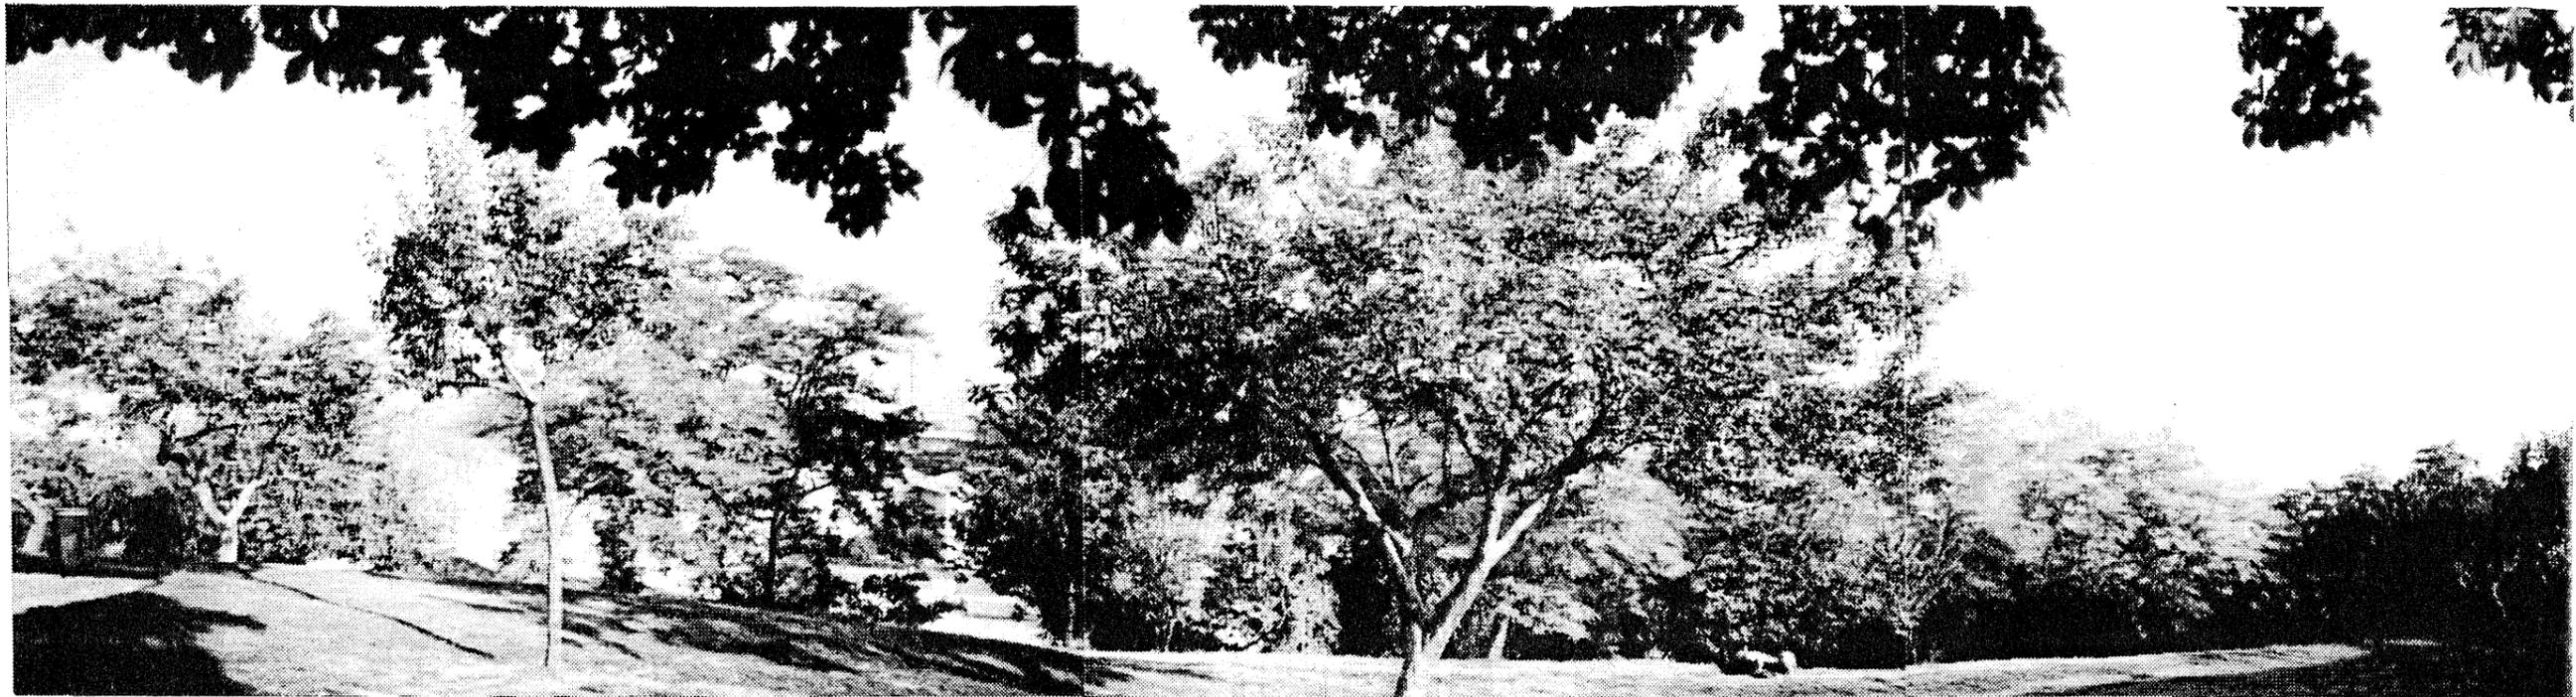
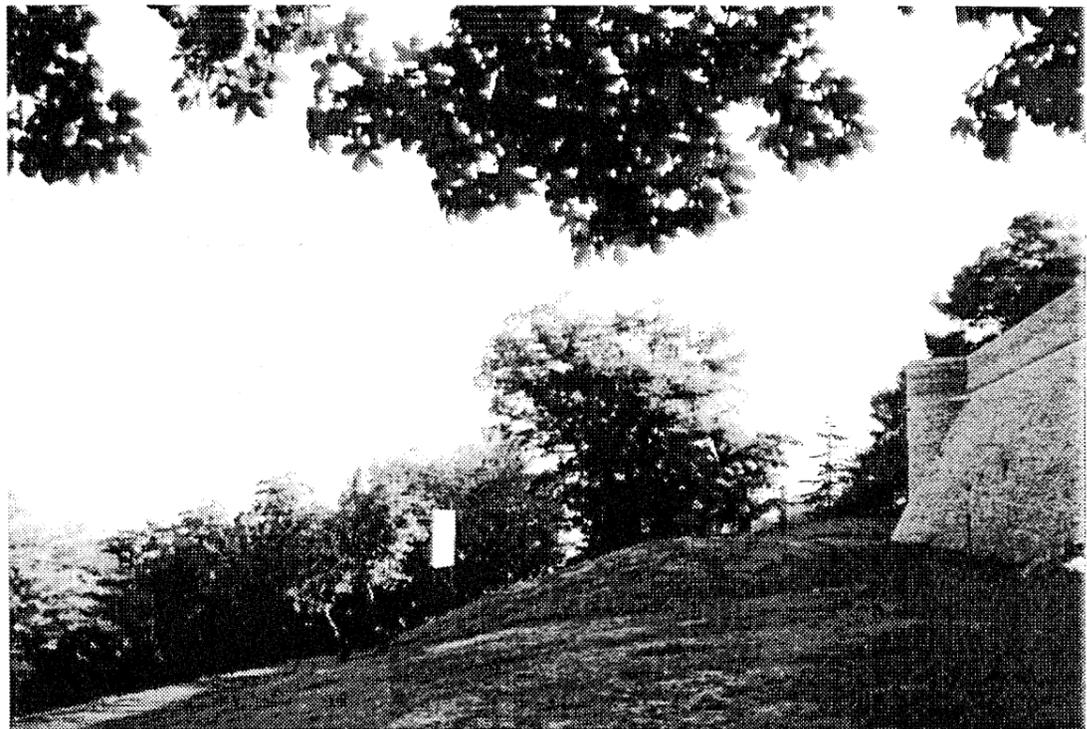
88 - 89 - 90 - 91

La vegetazione del Parco, caratterizzata dalla presenza di alberature tipiche del mondo rurale appare ormai assestata; ed i miglioramenti pur ipotizzabili andranno calibrati in funzione dell'uso dell'area, e soprattutto nella prospettiva del recupero funzionale della Fortezza.
