PIANO DI RIQUALIFICAZIONE DEL CENTRO STORICO DI URBINO

PRIMO STRALCIO : VIA CESARE BATTISTI

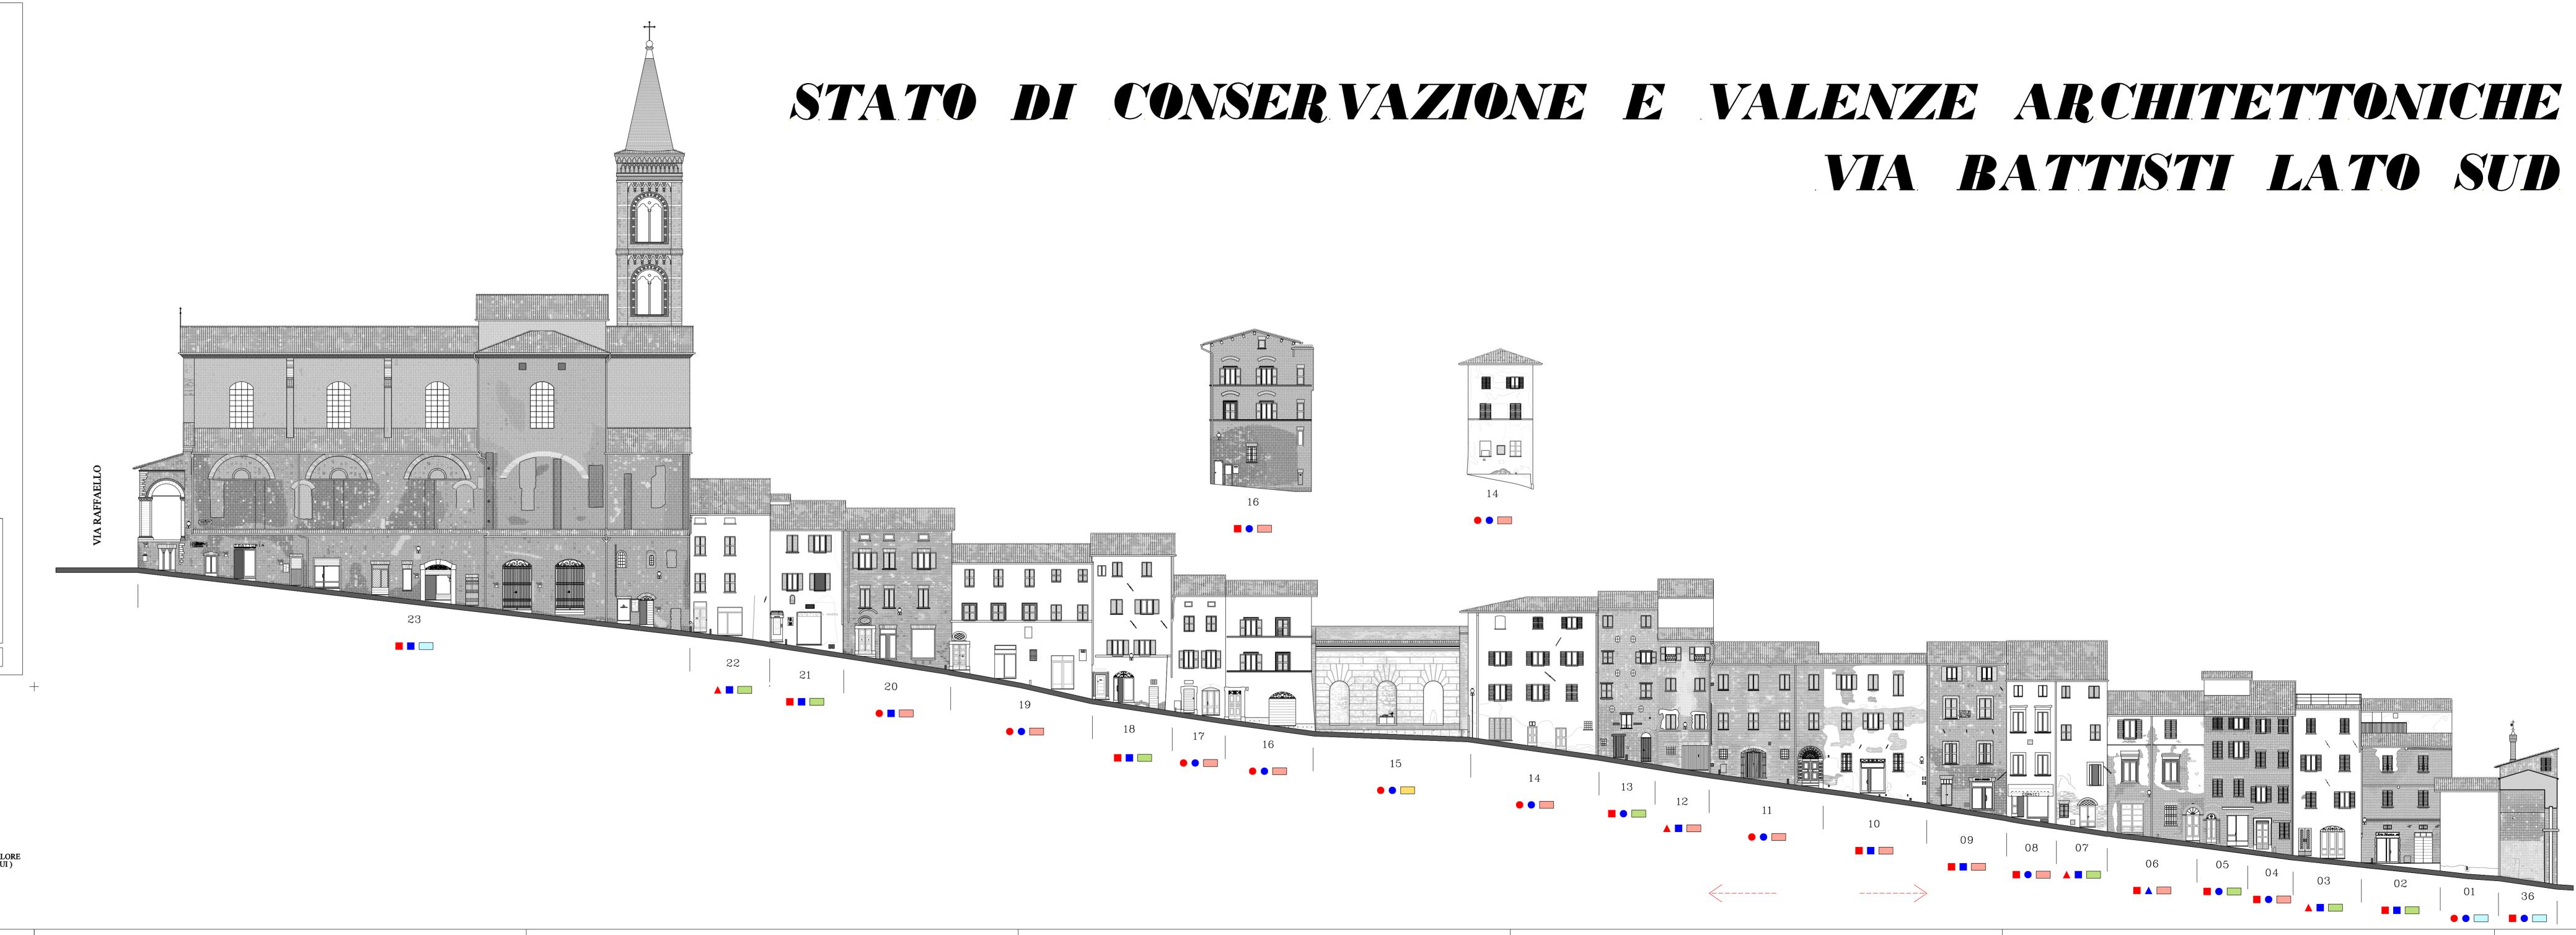
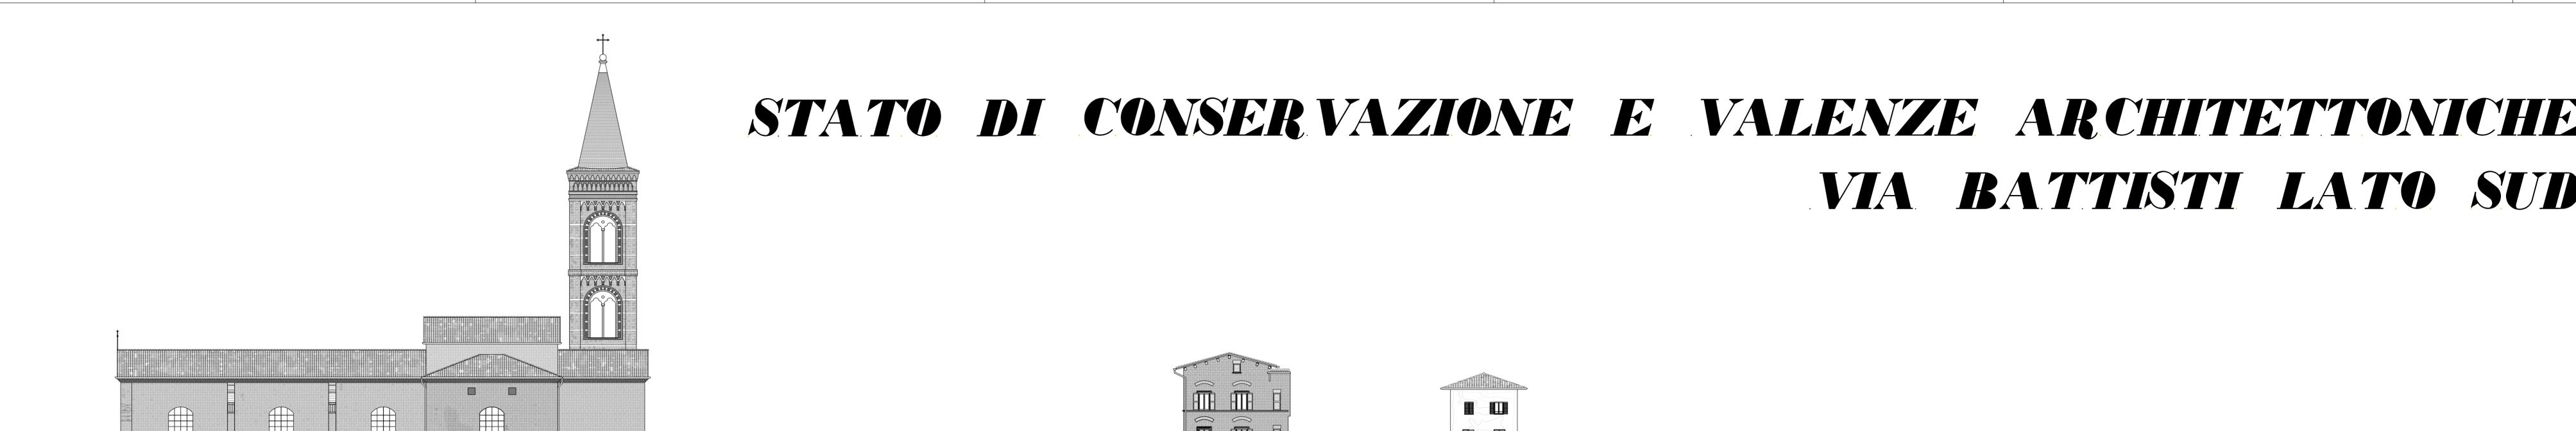
STATO DI CONSERVAZIONE

- ▲ PROSPETTO FORTEMENTE TRASFORMATO
- PROSPETTO MODIFICATO
- PROSPETTO UNITARIO
- ▲ CATTIVO STATO DI CONSERVAZIONE
- BISOGNOSO DI INTERVENTO BUONO STATO DI CONSERVAZIONE
- —→ PROSPETTO DA RENDERE UNITARIO

VALENZE ARCHITETTONICHE

- VALORE ARCHITETTONICO MONUMENTALE (POLI PRIMARI)
- VALORE ARCHITETTONICO COMPOSITIVO (EDILIZIA QUALIFICATA)
- VALORE STORICO AMBIENTALE (EDILIZIA BASE DI VALORE TIPOLOGICO)
- (EDILIZIA CHE HA PERSO LE CARATTERISTICHE DI VALORE STORICO AMBIENTALE, CAUSA INTERVENTI INCONGRUI)
